平成30年7月豪雨による土砂災害緊急調査報告 —広島県を中心に—

(公社)砂防学会 緊急調査団

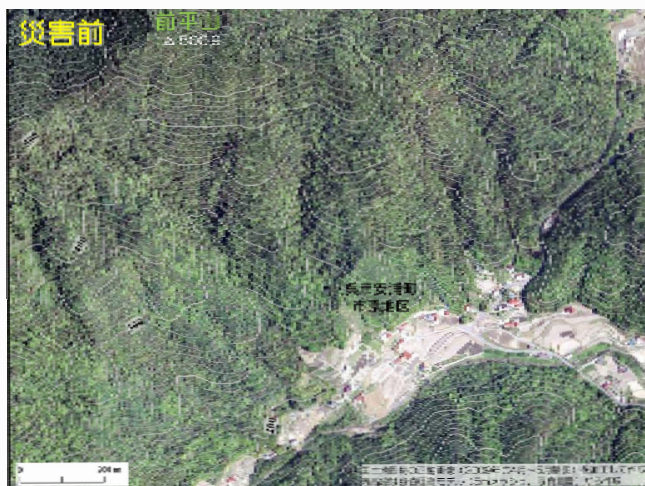
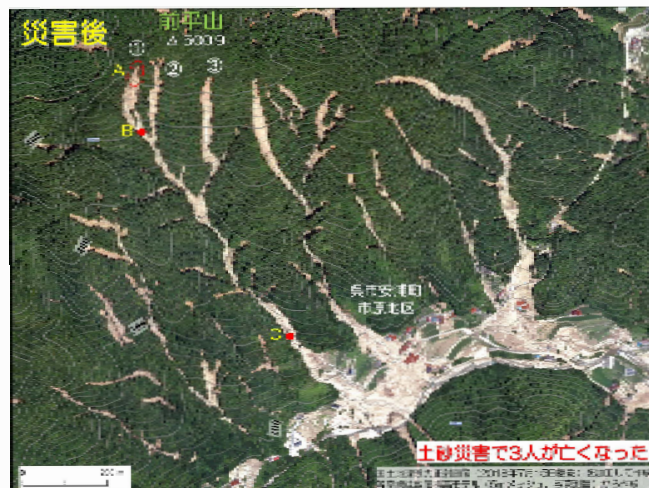
呉市安浦町市原地区

災害前後の比較結果

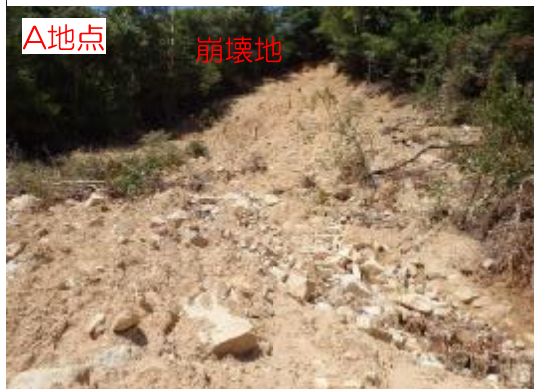
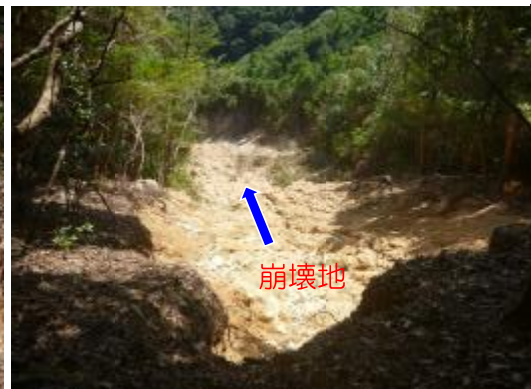
崩壊地の状況 (2018年8月1日調査)

表層崩壊

斜面傾斜35度
 斜面は強風化流紋岩と岩屑堆積物
 崩壊斜面長52m, 最大幅25m
 崩壊深1m(最大2m)
 土砂量1000m³程度

滑落崖からリル発達
 滑落崖の上部斜面に地表流の痕跡なし
 地下水の噴き出し

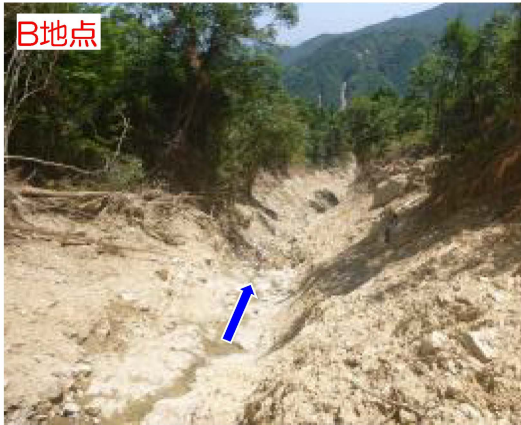
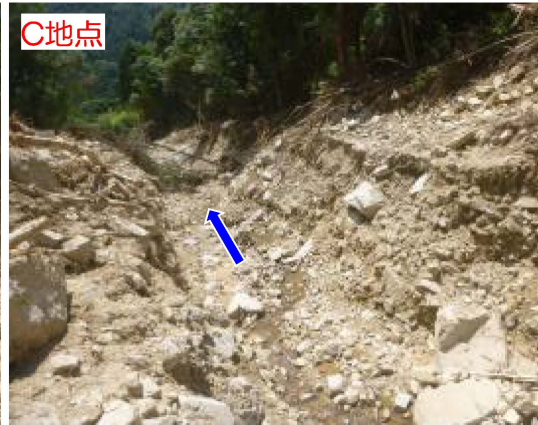
呉市安浦町市原地区 溪流の侵食状況 (2018年8月1日調査)

溪床幅6m, 深さ4m
 岩塊は流紋岩, 長径2m程度
 過去の土石流堆積物が3m程度下方侵食

溪流には崖錐堆積物や土石流堆積物が分布
 土石流が通過後, さらに2m程度下方侵食
 溪床には岩盤(流紋岩)が露出

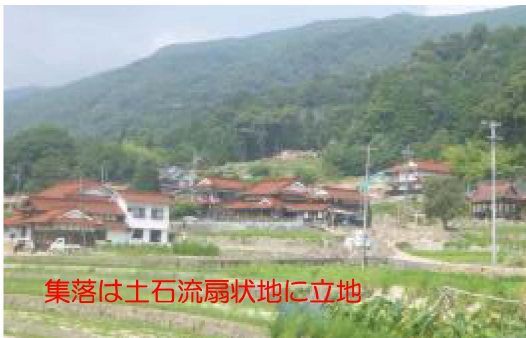
集落は土石流扇状地に立地

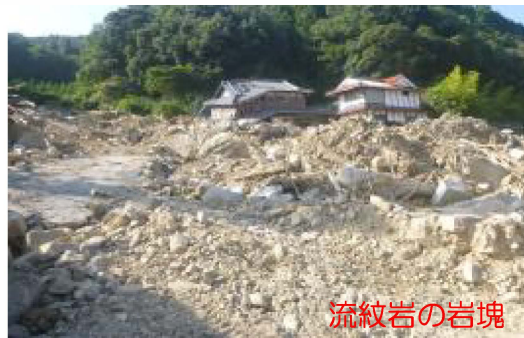
流紋岩の岩塊

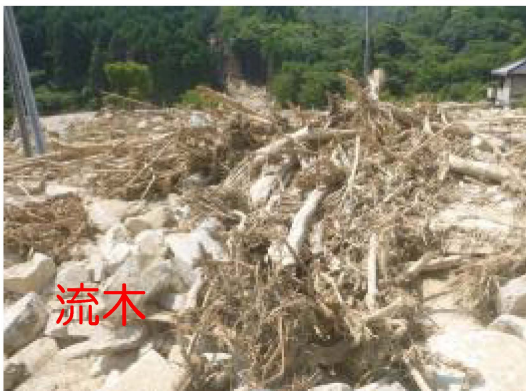
流木

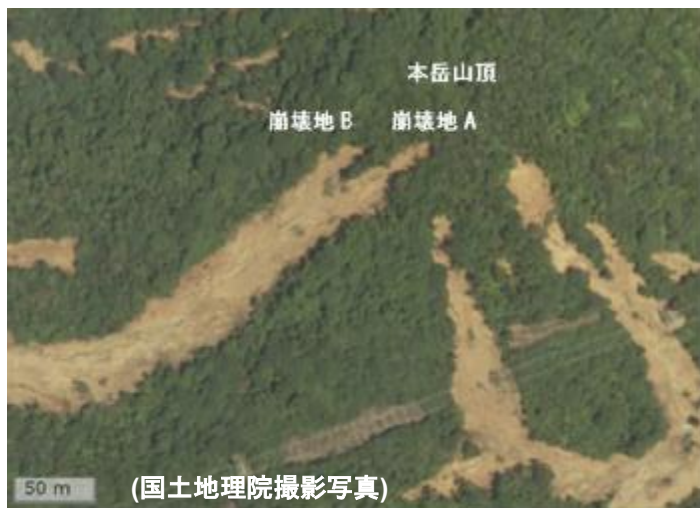
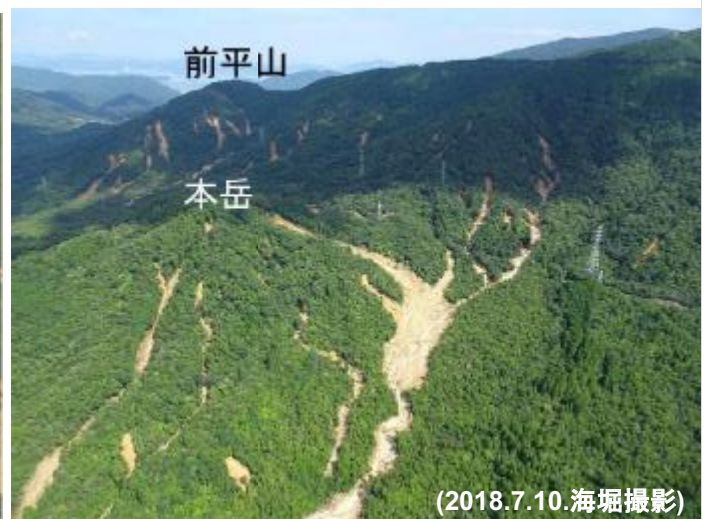
広島国際大学周辺地域

非常に緩い傾斜地(20° 前後)でも表層崩壊・土石流が発生, 流下幅の広いものも目立った。

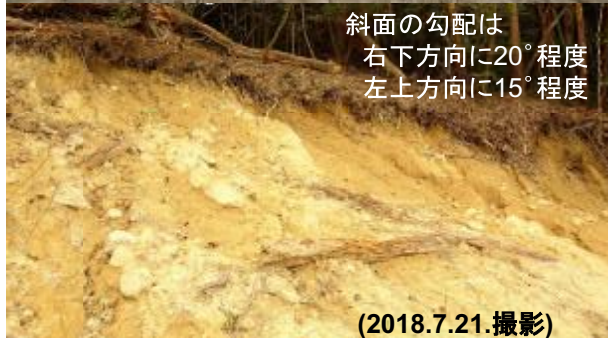
斜面の勾配は
右下方向に20°程度
左上方向に15°程度

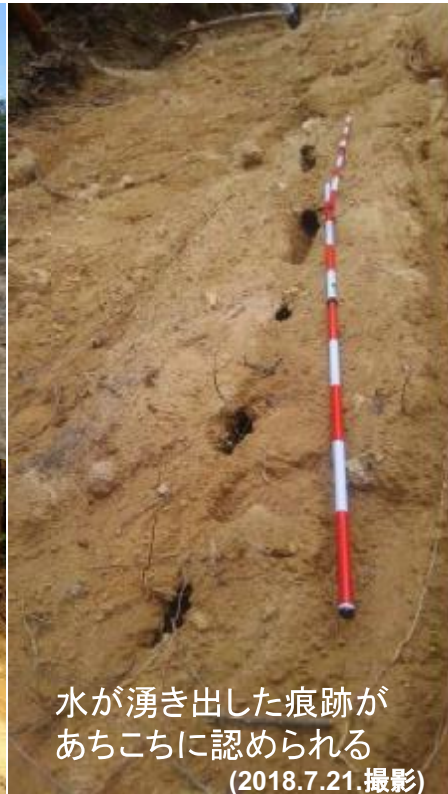
水が湧き出した痕跡が
あちこちに認められる

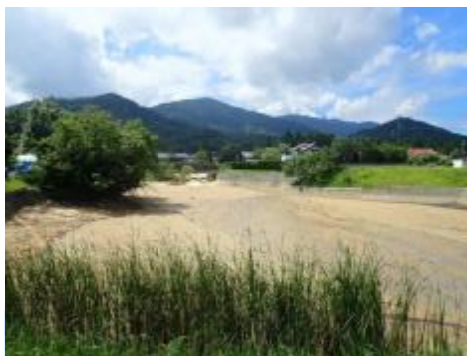
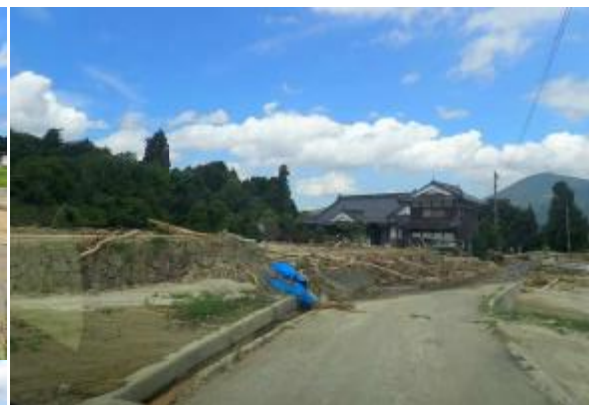
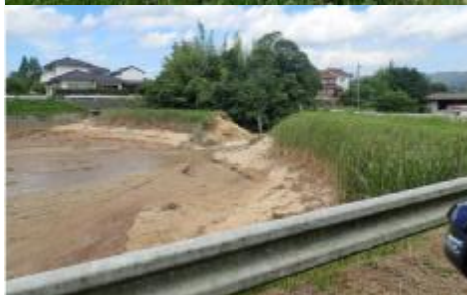
下流の居住エリア周辺の被災状況

土砂流が中心の流れだったと
思われるが、水量が非常に多か
ったと思われ、それによりため池
決壊等が起きている。

大量の土砂が川・道路を埋塞

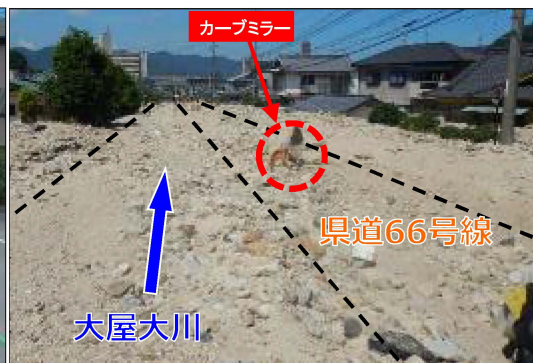
被災後状況写真

○平成30年7月豪雨により発生した土砂が、
県道等に2m以上堆積
