広島における土石流による 住宅および社会基盤施設の災害

地盤工学会(広島大学) 土田 孝

地盤災害の観点からの本災害の特徴

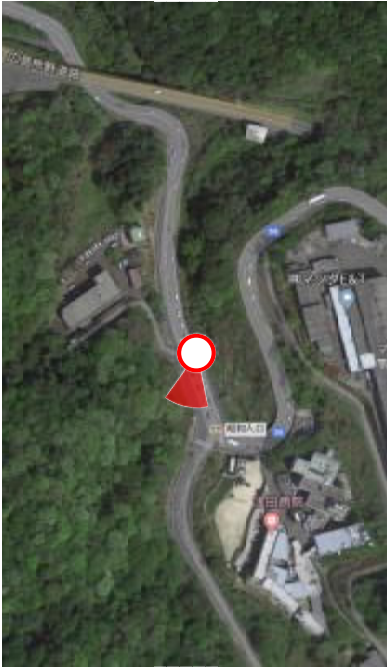
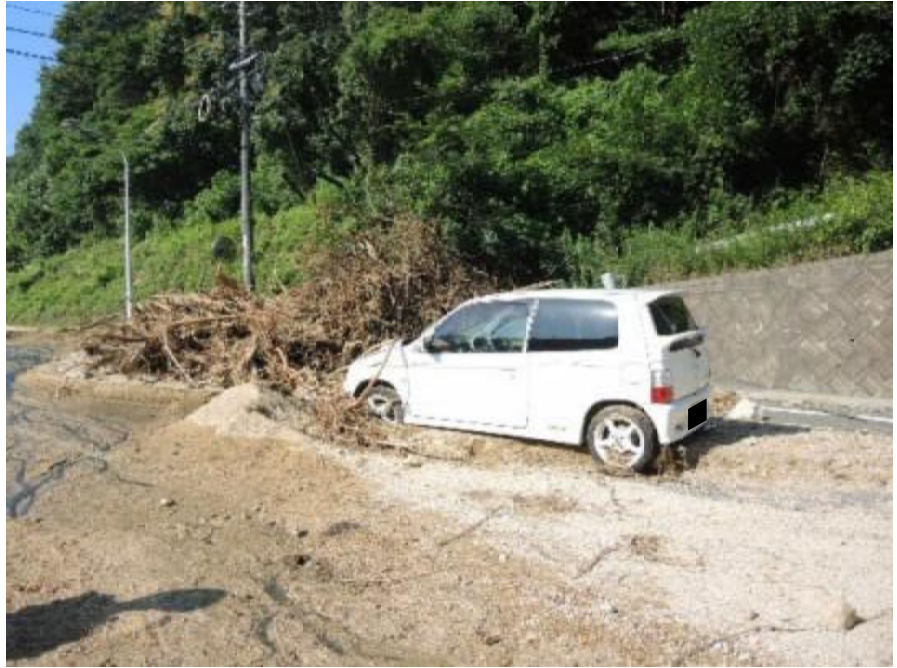
道路上の車両の被災状況①

坂の上方（左奥）からの土砂，流木に押し流された車両

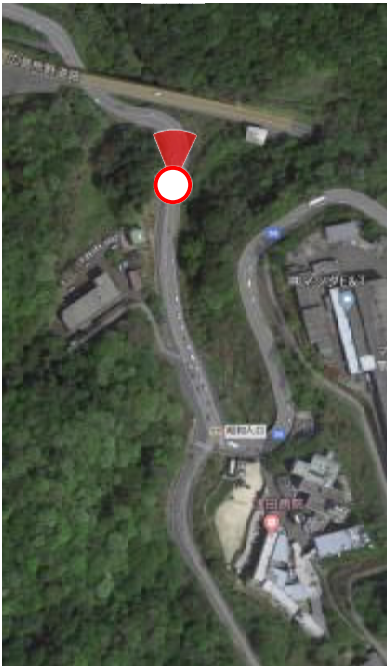
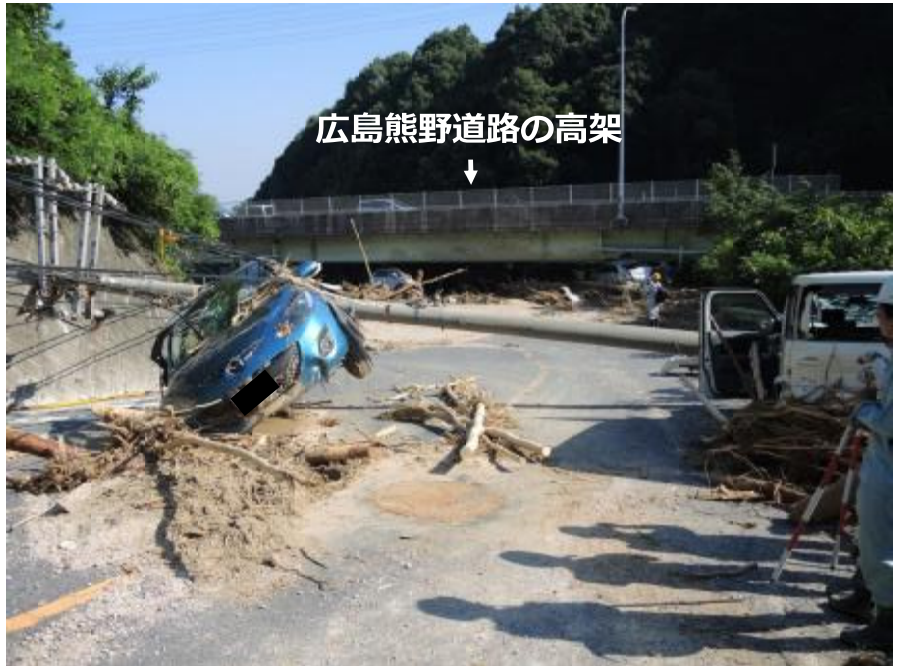
道路上の車両の被災状況②

押し流された後，倒れた電信柱に引っかかっている車両

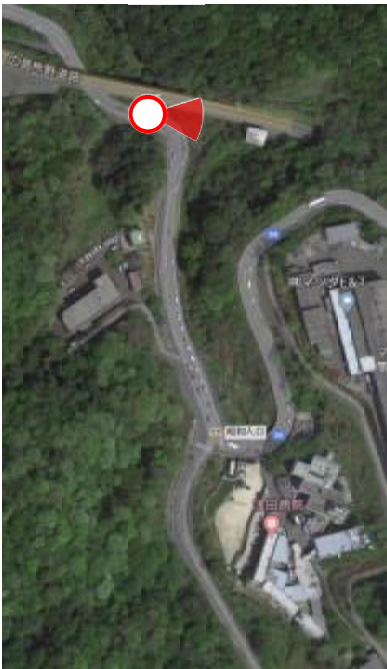
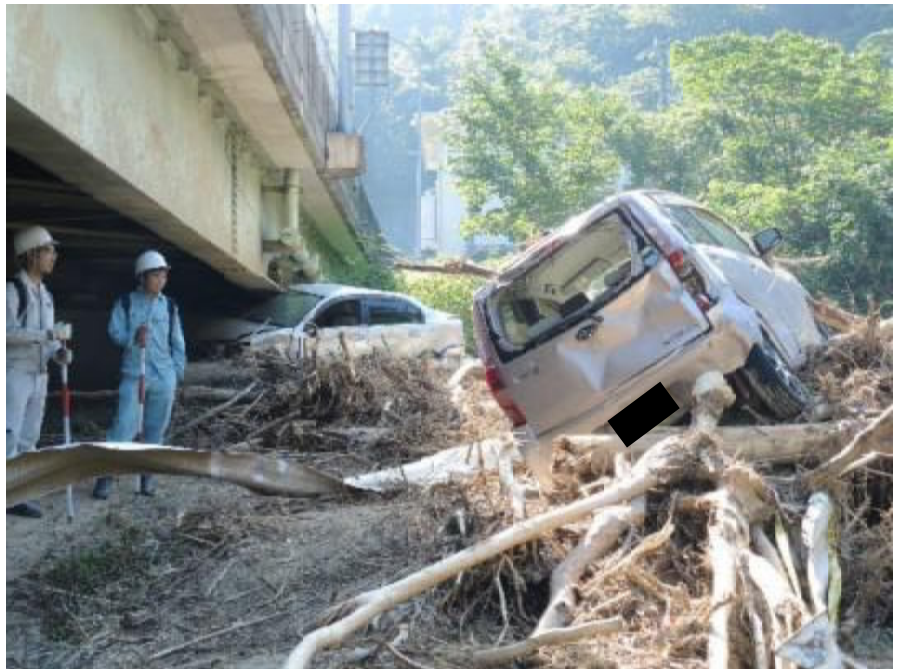
道路上の車両の被災状況③

カーブのガードレールを突き破り広島熊野道路の高架に挟まっている車両

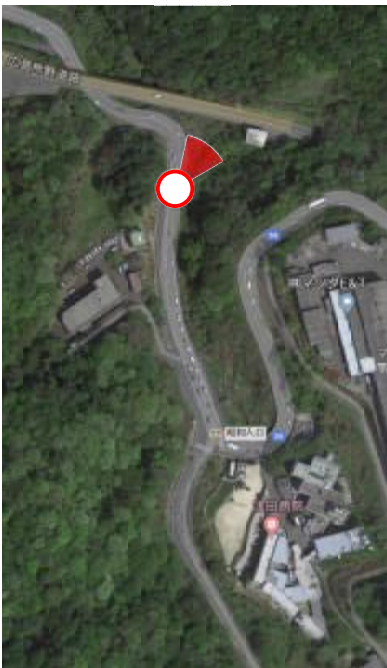
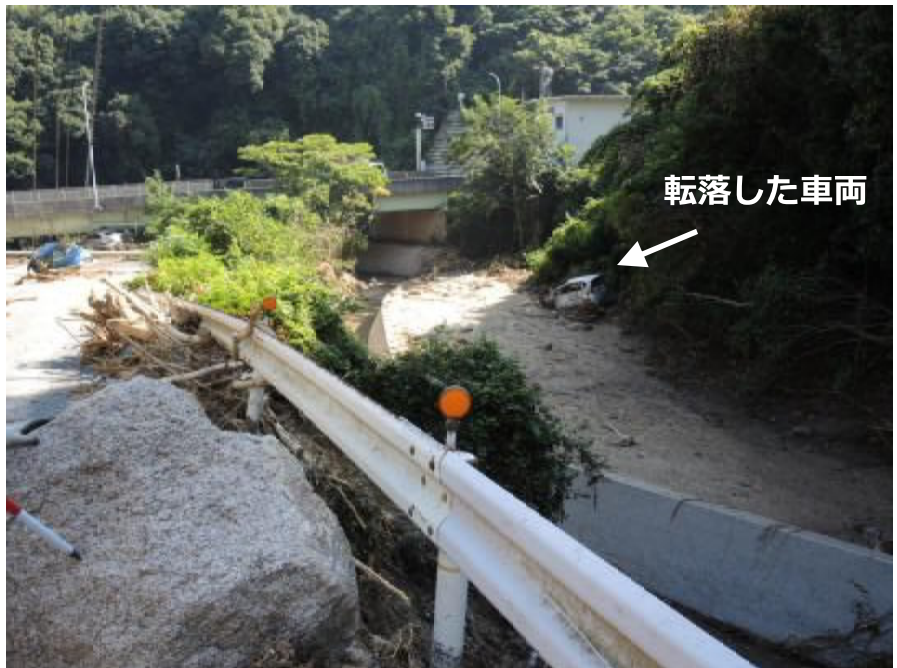
道路から河道に転落した車両

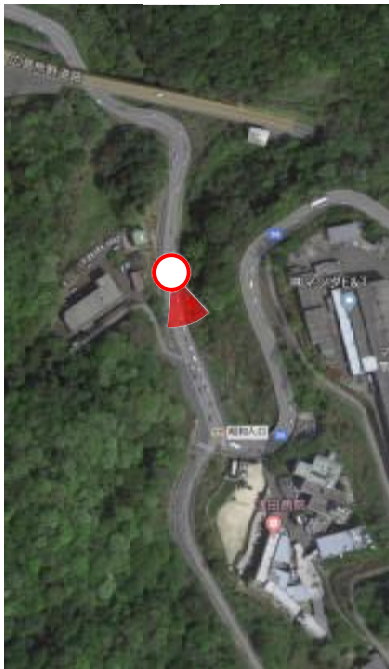
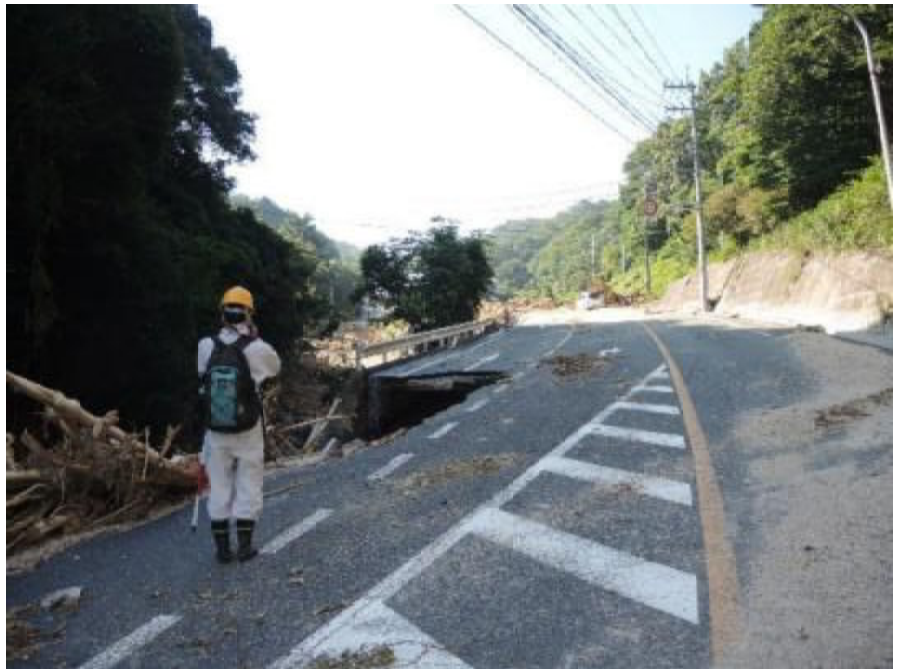
道路の川側での陥没

少し上方には川の水位が高い状態に長時間保たれたことで生じたと思われる陥没があった。

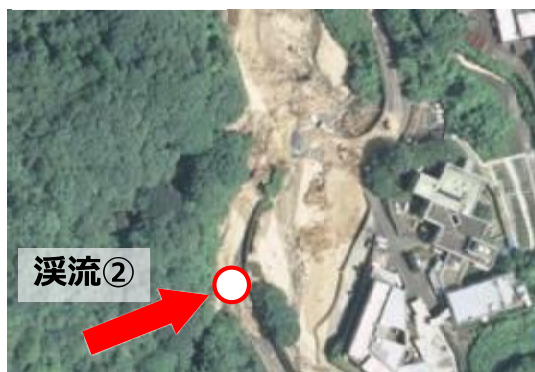
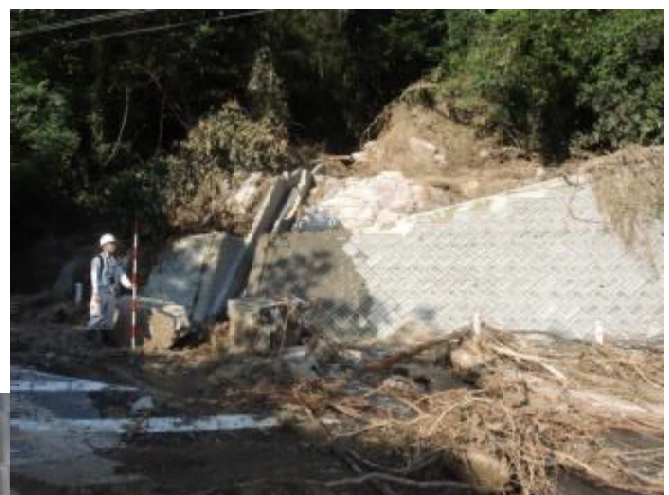
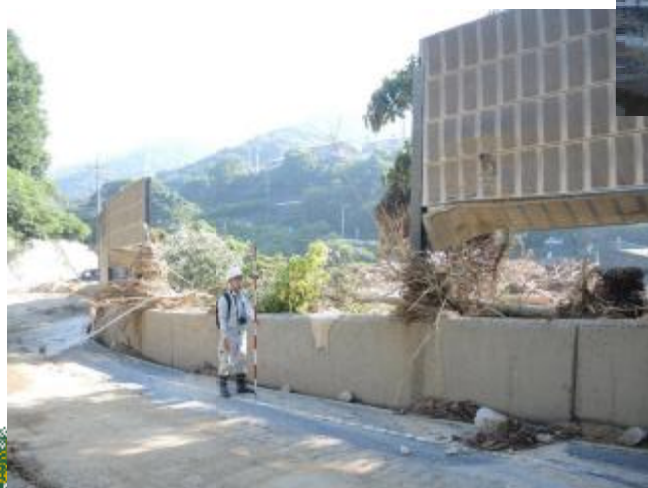
A. 焼山方面の道路上の土砂の流れ

土石流が防音壁を破壊しているの
と同時に土砂が道路沿いを下った
跡が見られた。

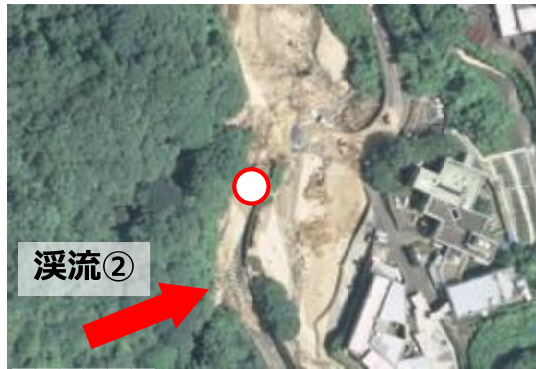
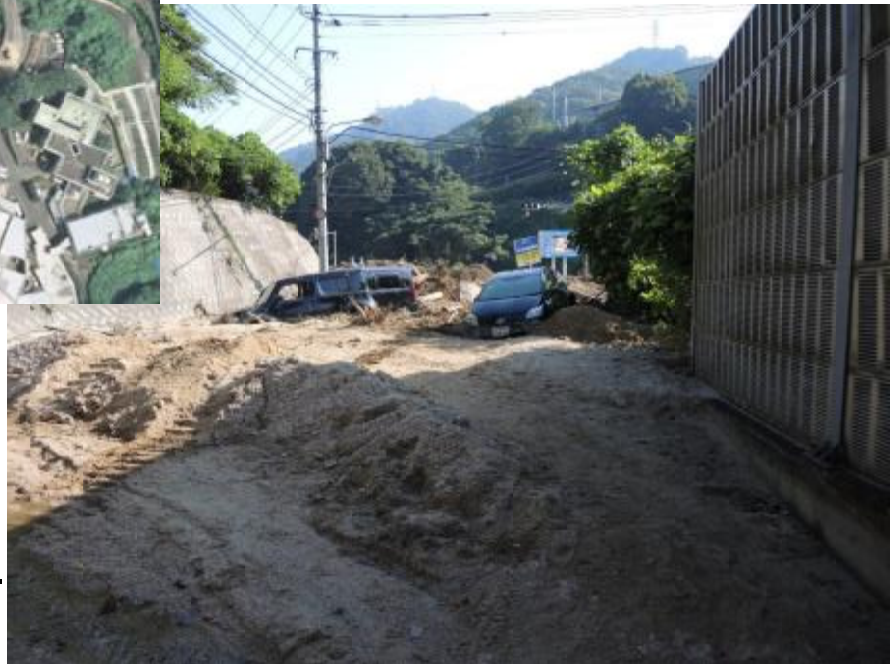
A. 焼山方面の道路上の土砂の流れ

- 流下した先には土砂で埋まった車両も見られた.
- そのまま交差点を通過し北へ下ったと考えられる.

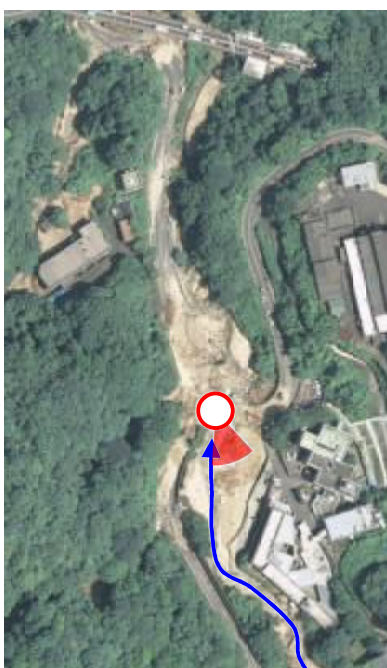
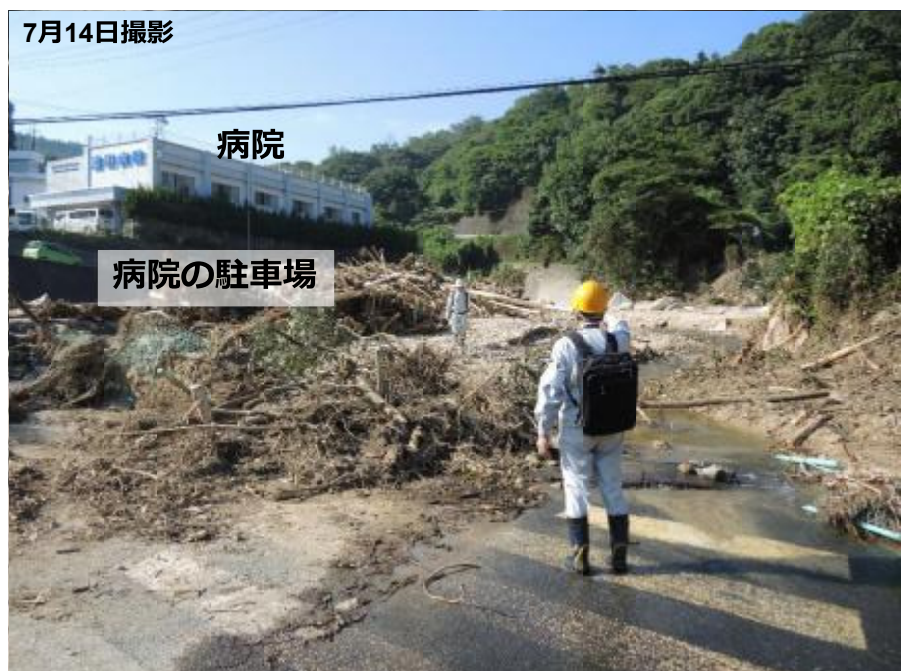
B. 矢野川沿いの土砂の流れ

交差点から上流を見ると付近の病院の駐車場一面に上流から土砂が堆積していた.

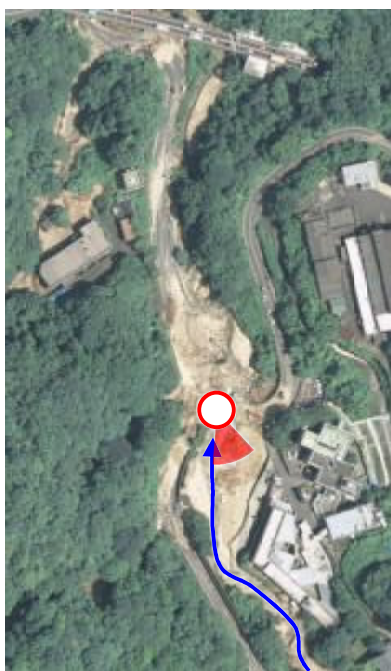
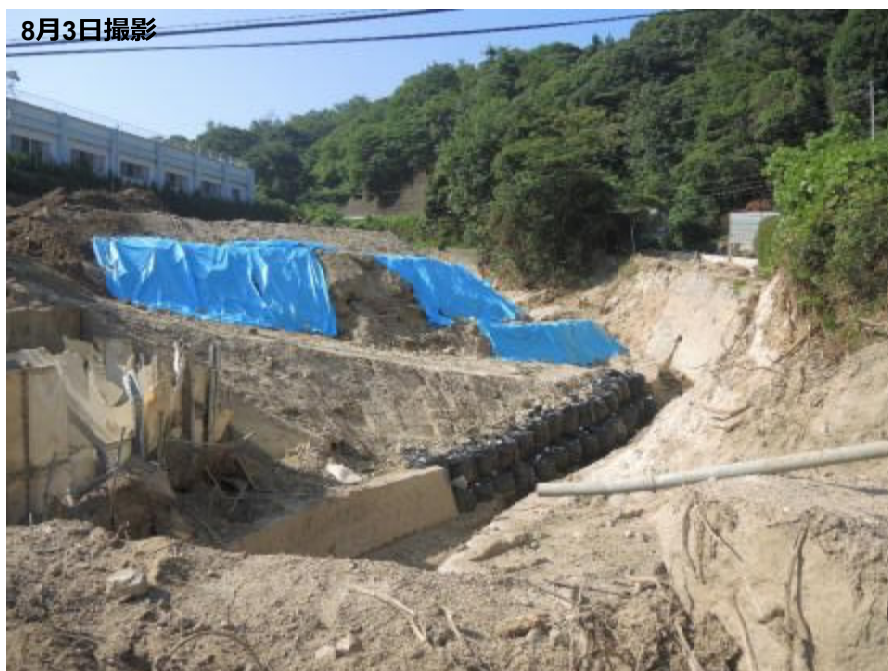
B. 矢野川沿いの土砂の流れ

- 実際には、元々存在していた深さ5m程度の河道が完全に土砂で閉塞していた。
- 結果的に数千m³程度補足されていたと推察される。

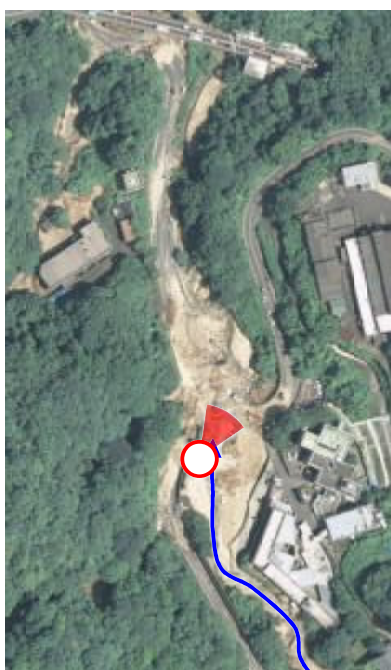
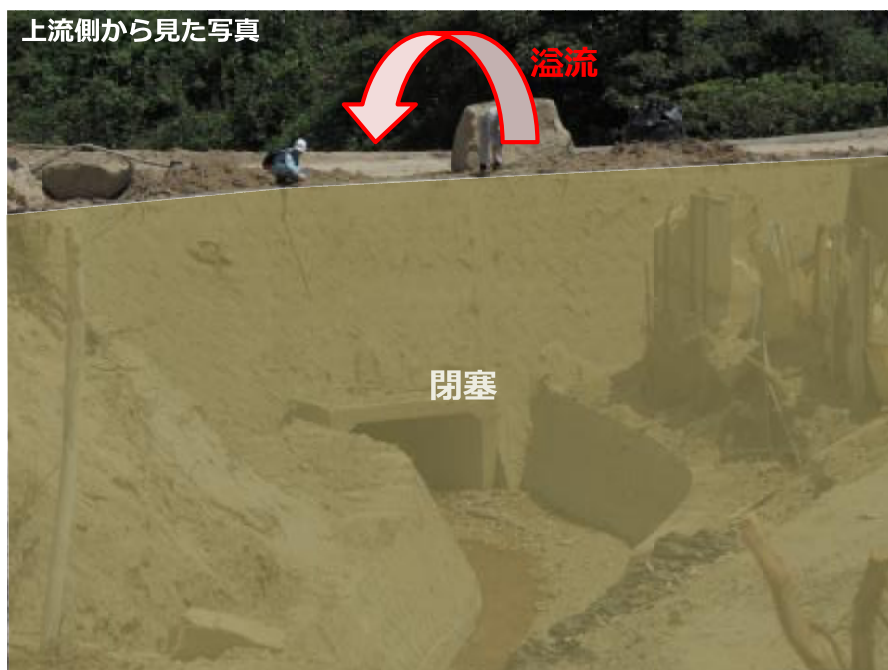
B. 矢野川沿いの土砂の流れ

- 川は交差点で道路の下のカルバートを通して流れていた。
- 災害当時は閉塞して、流入する水や後続の土砂は道路上へ溢れ出たと推測される。

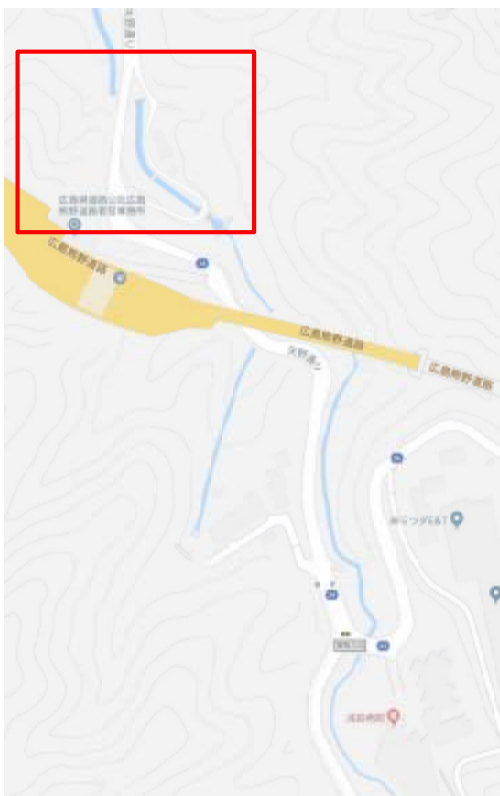
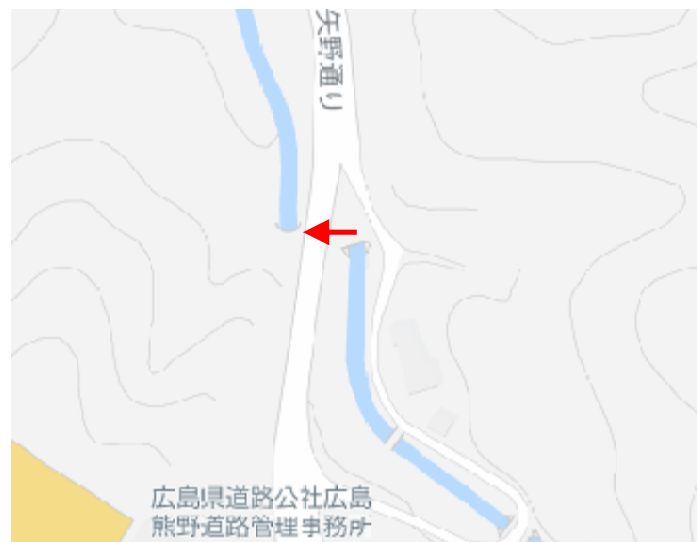
参考 | 下流（矢野東方面）の水路

ほぼ直角に曲げて道路の下を
通している。

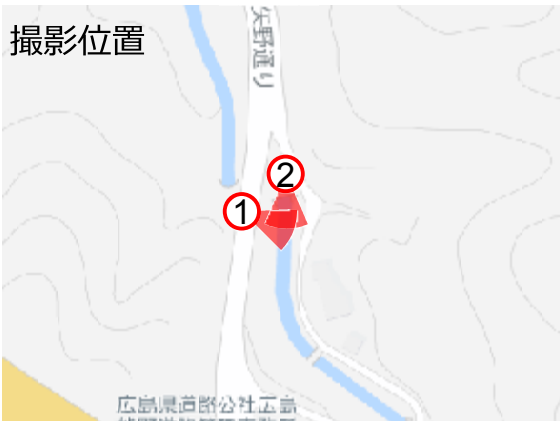
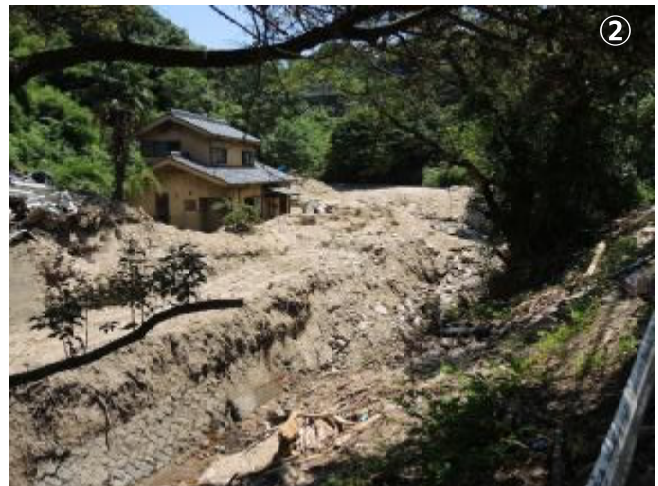
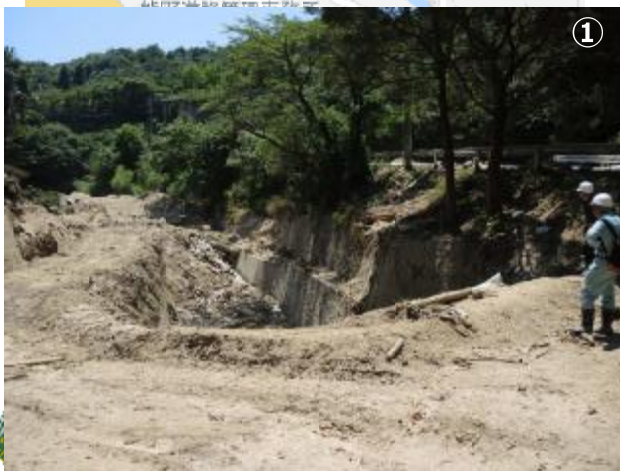
参考 | 下流（矢野東方面）の水路

既に土砂は一部撤去されていたが、
ここでも水路が埋まっていた跡が
見られた。

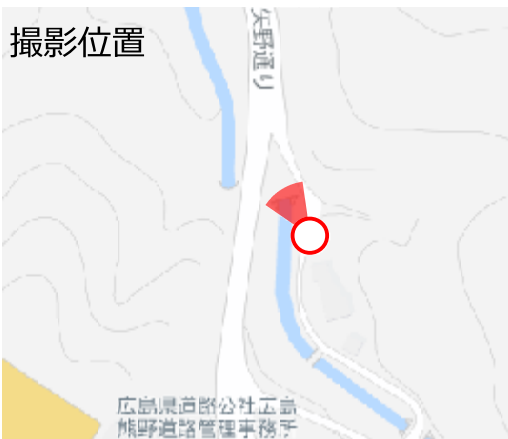
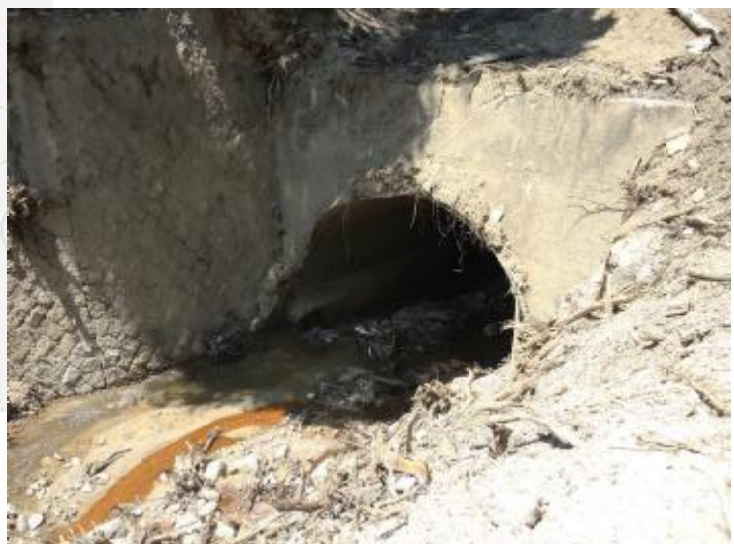
参考 | 下流（矢野東方面）の水路

ここでも道路の下を通る
管路の入口で土砂の閉塞
が生じたと推察される。

カルバートなど地下に設置した水路は、土石流の発生により閉塞しやすい

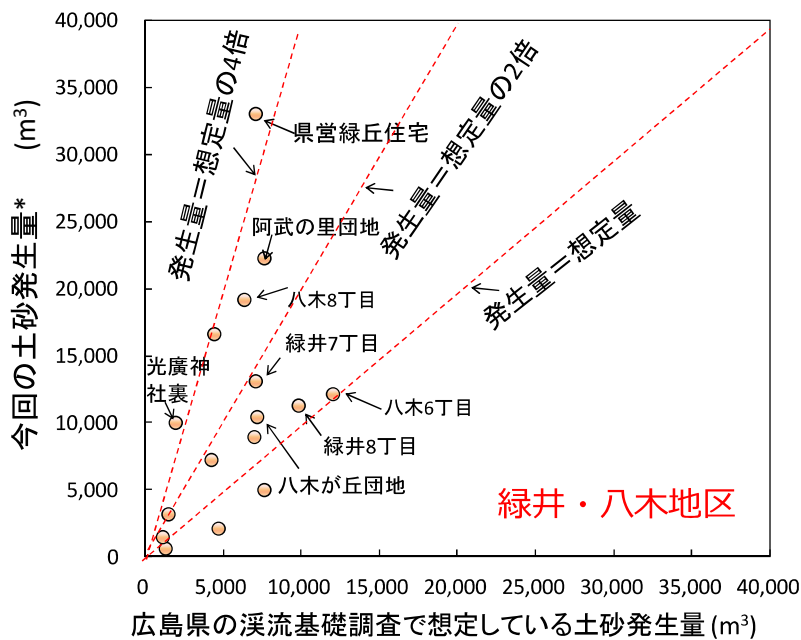
2014年の土石流で発生した土量と危険溪流の基礎調査で想定されていた土量の関係（安佐南区 緑井・八木地区）

- ・ 緑井・八木地区の16の溪流のうち12の溪流で調査時の予測を上まわる量の土砂が流下した。
- ・ 特に被害が大きかった八木3丁目の溪流は、予測量の3~5倍発生した。

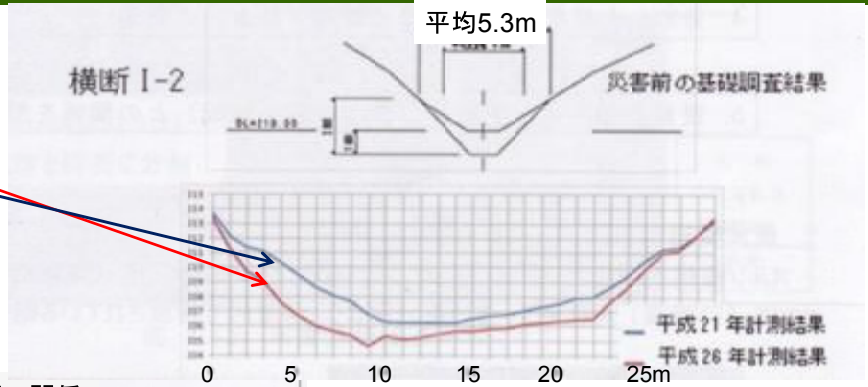
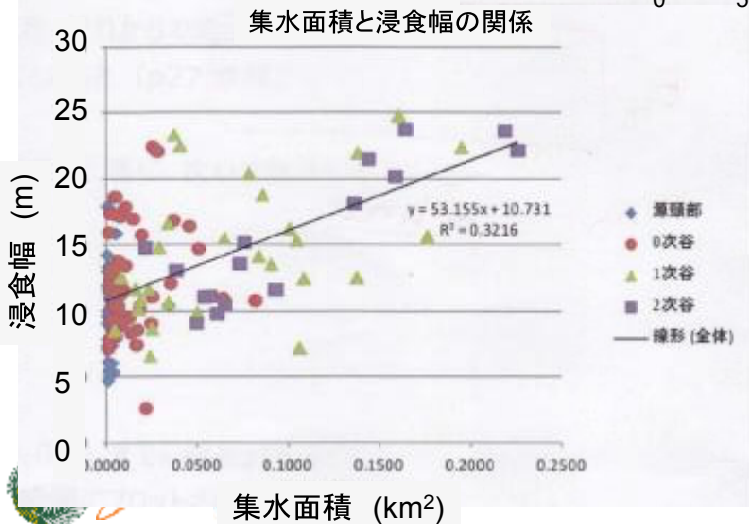
浸食幅と浸食深さの検証（被災前後のGISデータ）と見直し 広島県土砂災害警戒区域等法指定検討委員(2014)

2014年以前の方法では、**浸食幅を平均4.5m程度**に設定していた。
しかし、災害前後の標高データから浸食幅を求めると、**概ね10m以上の**漂流が多かった。(浸食深さは大きな差はなかった)。

新たな推奨算定式

$$\text{浸食幅(m)} = 10.7 + 53.2 \times (\text{集水面積, km}^2)$$

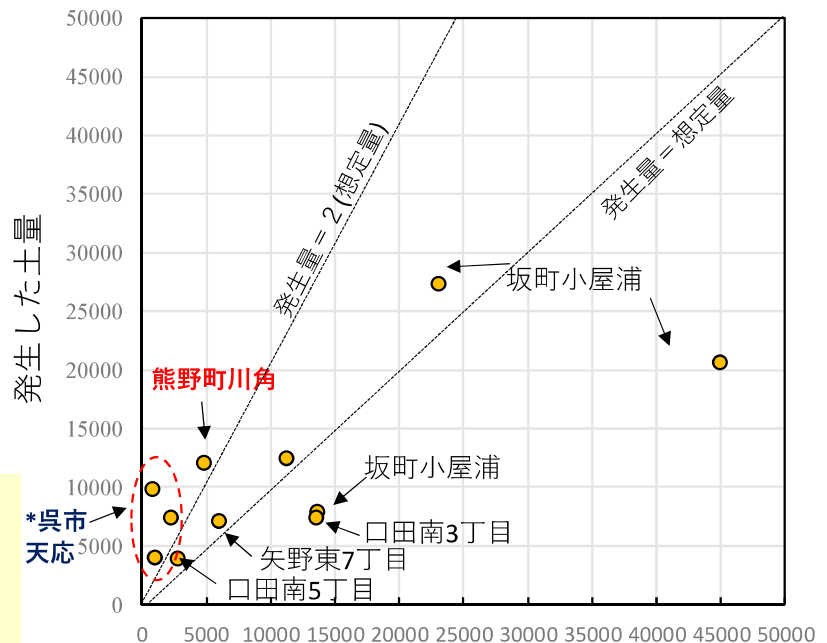
今回の土石流で発生した土量と危険渓流の基礎調査で想定されていた土量の関係（広島市・呉市・東広島市・三原市区）

- ・呉市天応だけは、計算方法改定前の2012年の基礎調査による数字である。発生量は4~10倍となっている。
- ・呉市天応を除くと、発生量と想定量の相違は小さい。ただし、熊野町川角だけは発生量は想定量の2倍以上となっている。

- ・2015年以前の基礎調査による想定量は過小の可能性が高い。
- ・2015年以降は土砂量の差は縮小している。(熊野町川角を除く)

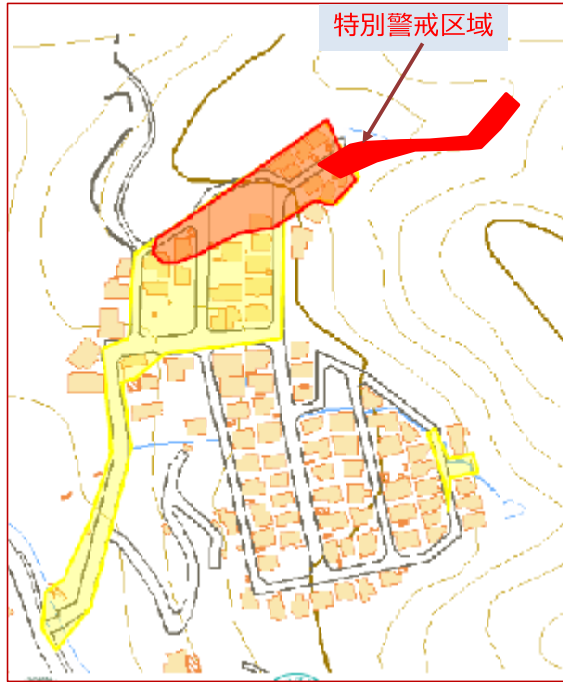
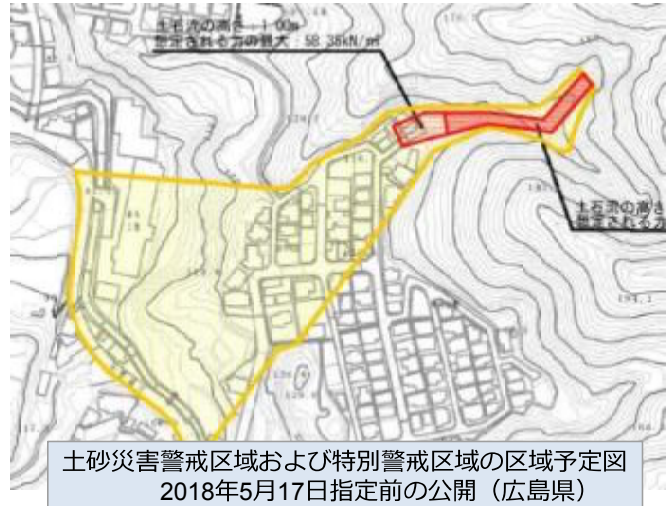
矢野東7丁目梅河ハイツにおける土石流と区域図（予定）の関係

広島県が指定前に公開した基礎調査の結果による特別警戒区域（予定）を大きく超える範囲で甚大な被害が発生している。
予測発生土砂は**6,030m³**（治山ダム建設前）
（算定時の浸食幅は**10.8~12.6m**）

この溪流の発生土砂は**7100m³**だが被害は特別警戒区域を大幅に超える

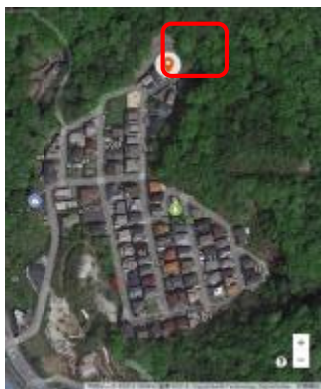
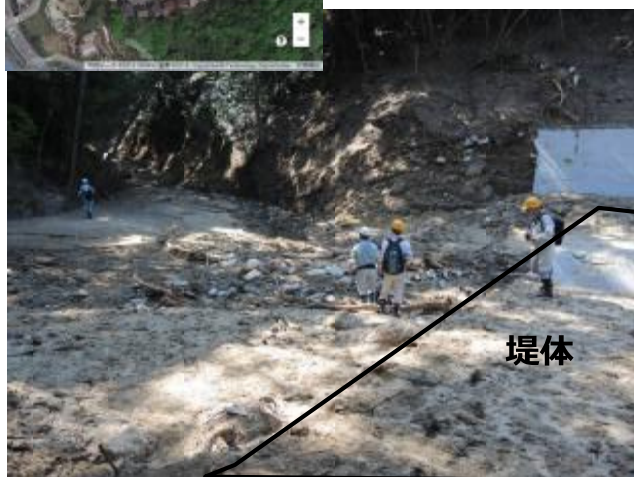
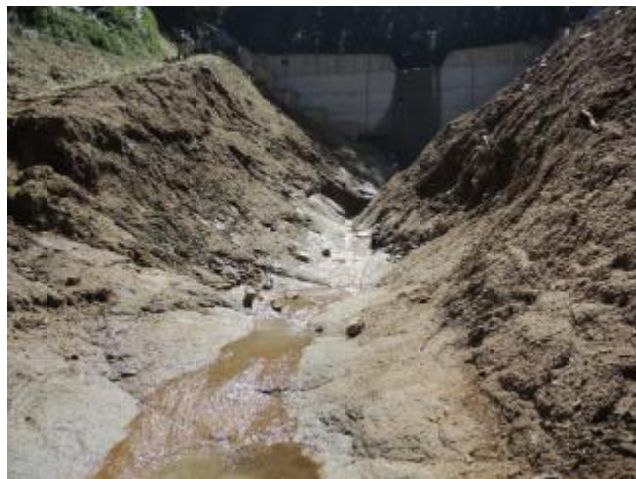
団地北東の治山ダム(1)

今年2月に完成した治山ダム。
発災前はほとんど土砂は堆積してい
なかったと予想されるが、満砂状態
となっており、堤体を越えて土砂が
流出しているのがわかる。

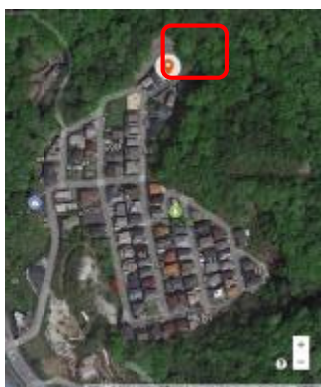
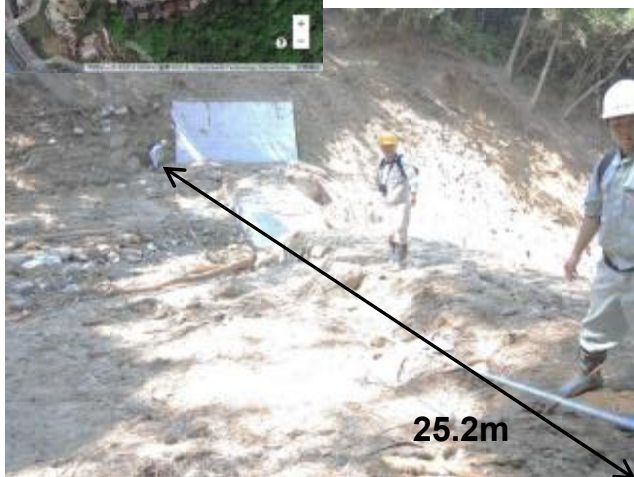
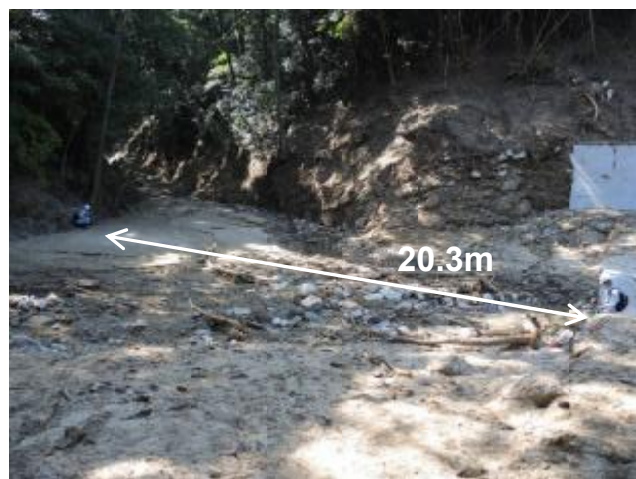
団地北東の治山ダム(2)

ダムの幅は約25.2m、堆砂部の奥行きは
約20.3m、堤体高さ8m。平均的な堆砂
深さを4mと仮定すると2,000m³程度の土
砂が捕捉されたと見積もられるが、今回
はそれを超える量の土砂が発生したと推
察される。

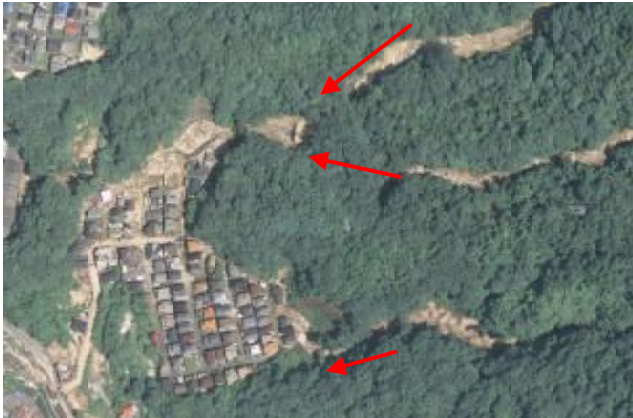
治山ダム背後の溪流

治山ダム背後からは**二つの溪流で土石流が発生**していた。警戒区域の設定時に考慮されていたのは左の溪流のみである。

先に右側の土石流によって治山ダムがほど満たされた後に左側の溪流の土砂がその上を流下した形跡があった。

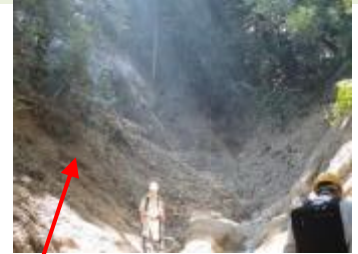
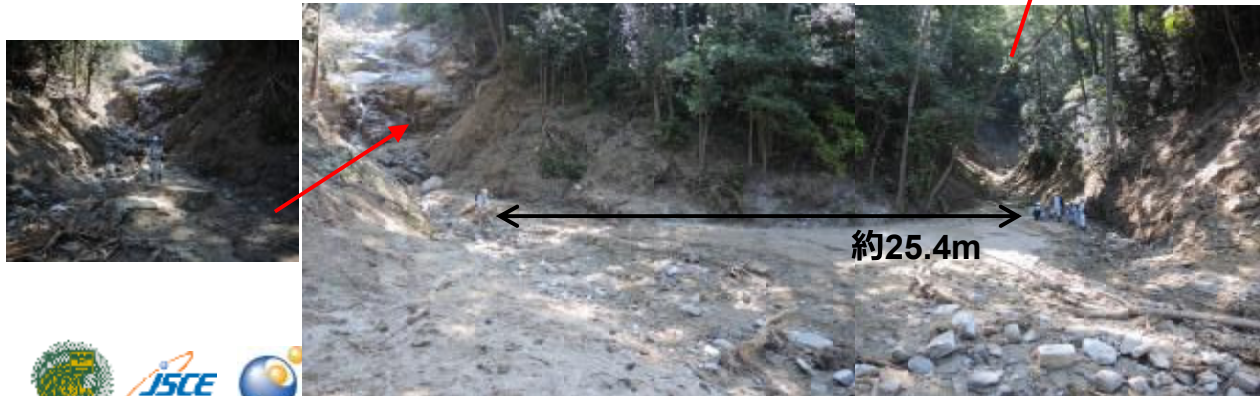
谷出口から100m程度進むと急な崖。上方から大量の水が流出。不安定な巨石もあった。

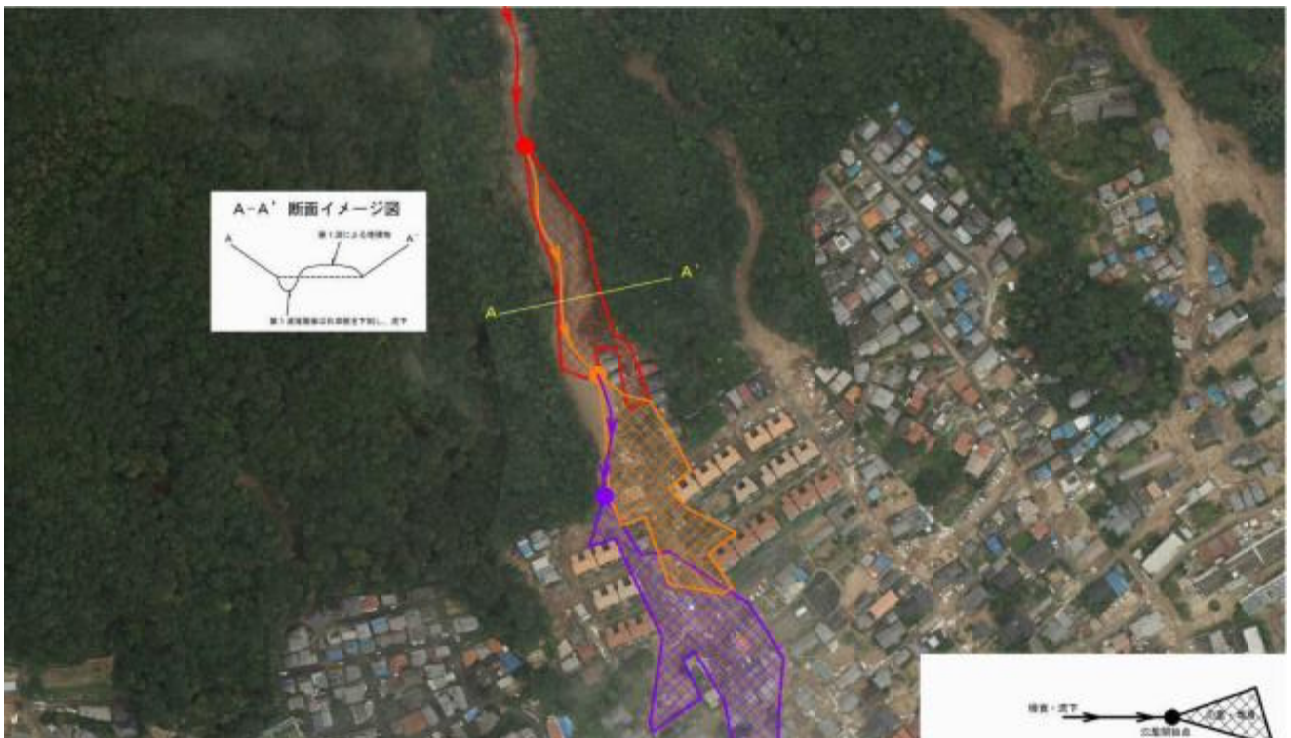
2014年広島土砂災害における県営緑が丘住宅の上の溪流における土砂の流出

- ・土石流が3回発生した。
- ・1回目の土石流はレッドゾーンに近い
- ・後続の土石流が下流の住宅に近い地点で氾濫を開始し、被害を拡大。

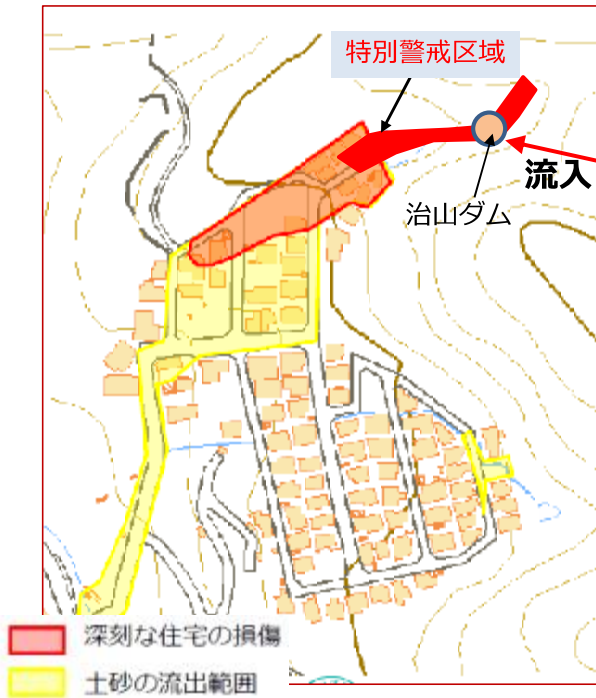
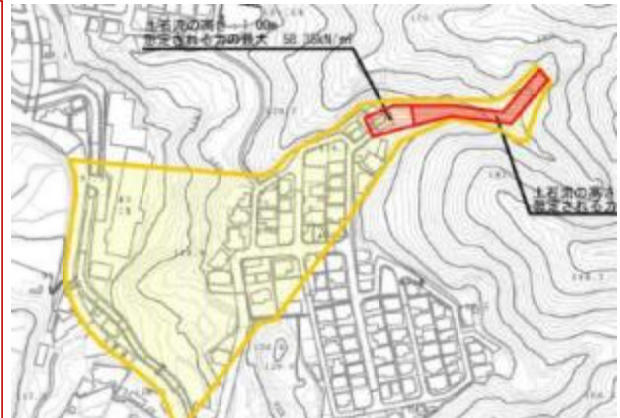
矢野東7丁目梅河ハイツにおける土石流と区域図（予定）の関係

予測発生土砂は6,030m³（治山ダム建設前）
（算定時の浸食幅は10.8~12.6m）

（別の溪流からの流入）+（氾濫開始
点が砂防ダムの下の可能性）

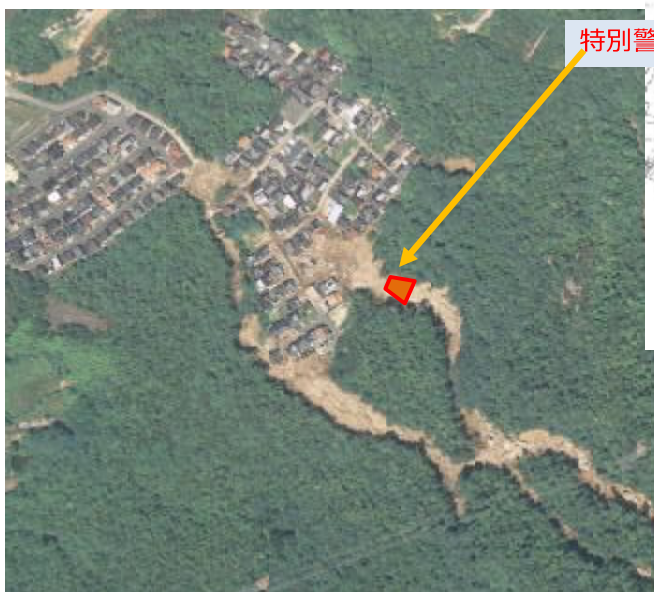
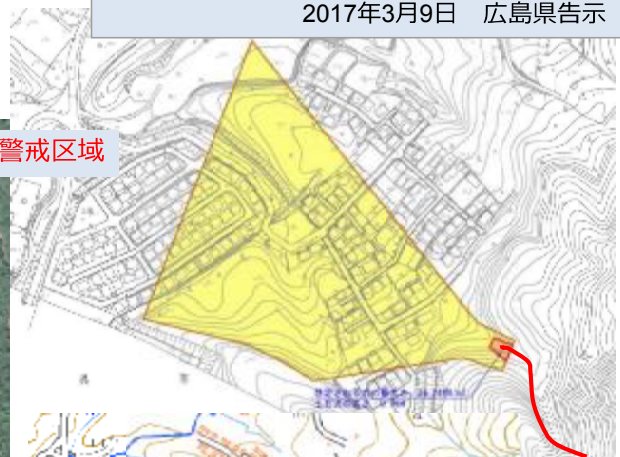
熊野町川角5丁目大原ハイツにおける土石流と区域図の関係

予測は4,868m³
実際は12,100m³

想定しない溪流からの土砂の流入
があったことが差の原因

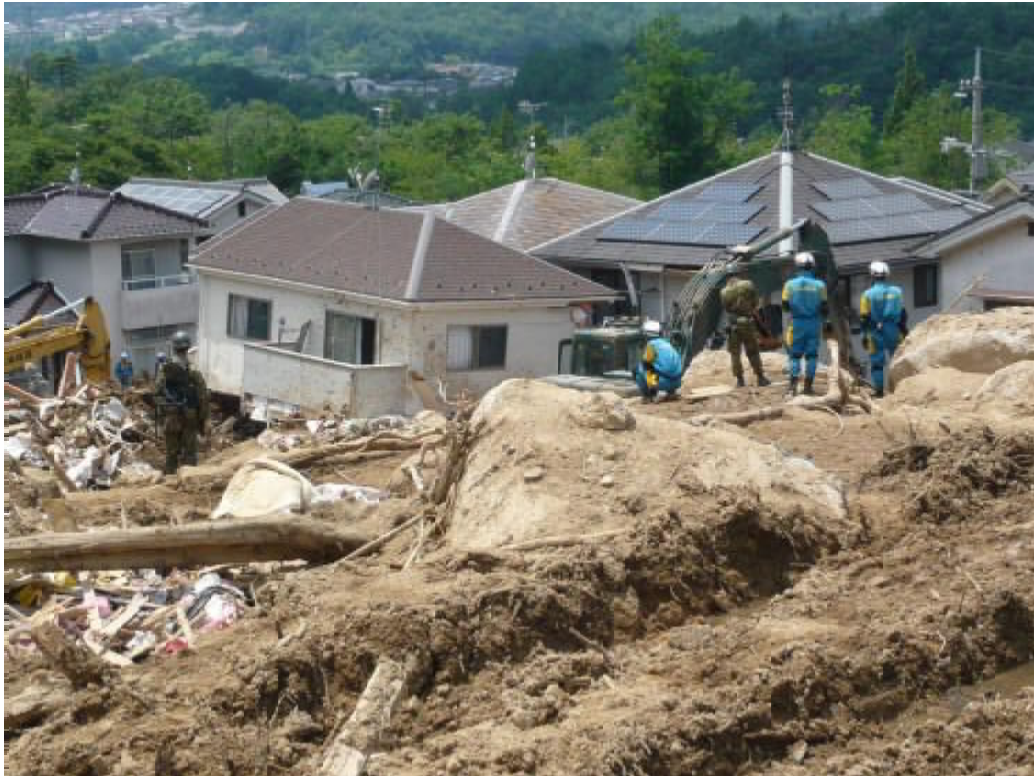
多数のコアストーンによる被害の拡大

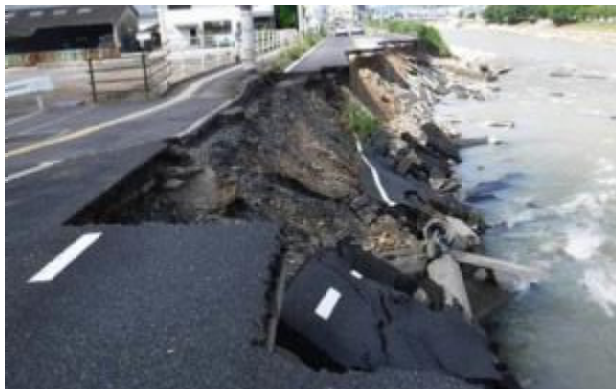
国道2号線 瀬野川河岸の陥没により15日間の通行止め (写真：中国地方整備局)

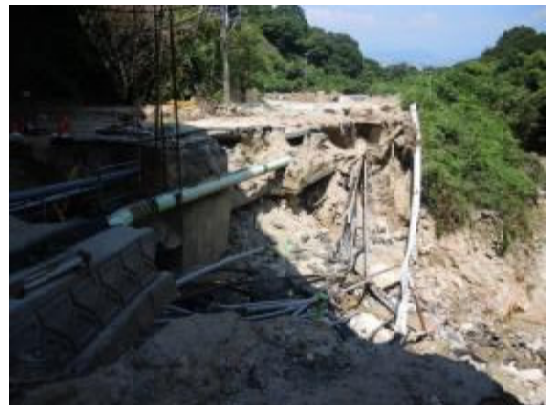
県道34号線の陥没

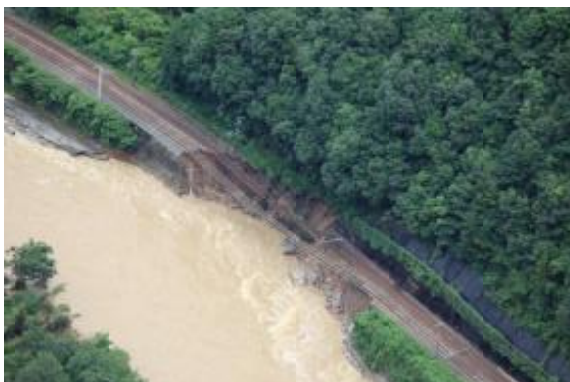
沼田川沿いの県道33号線、山陽本線の崩壊
