台風21号の緊急報告 台風21号の暴風被害について

一般社団法人 日本風工学会
奥田泰雄(国立研究開発法人建築研究所)

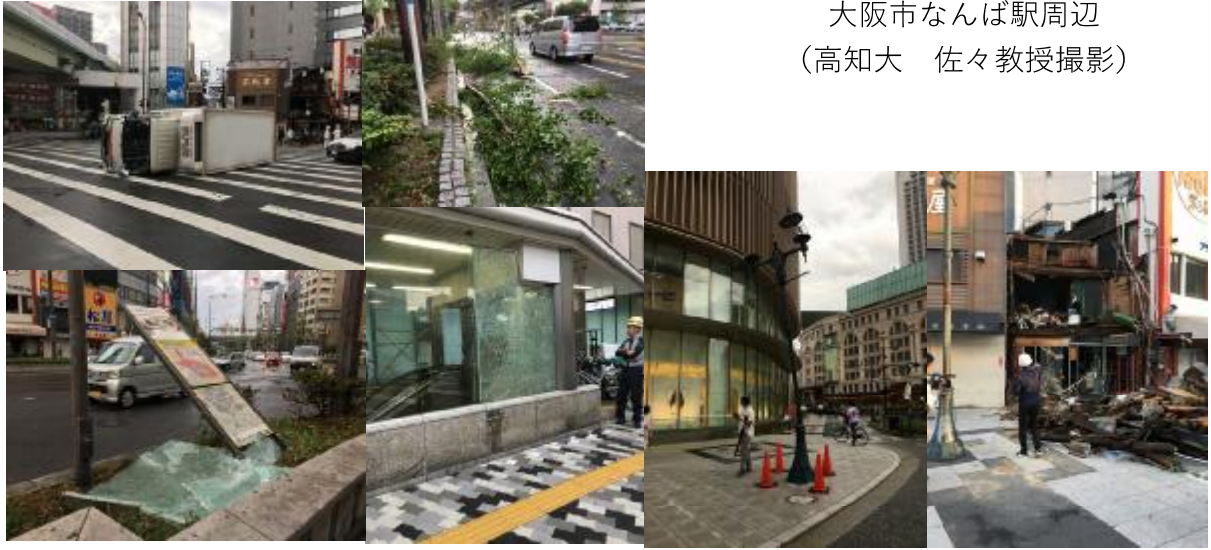
大阪市なんば駅周辺
(高知大 佐々教授撮影)

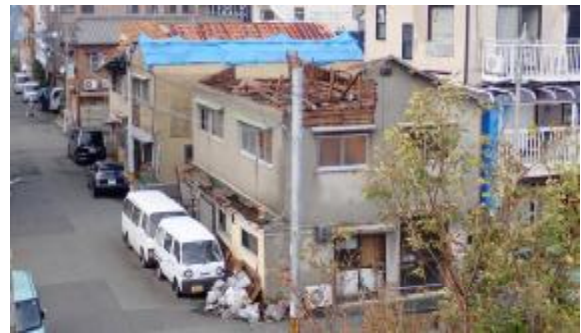
木造2階建て小屋組みの崩壊
兵庫県尼崎市(神戸大 竹内助教撮影)

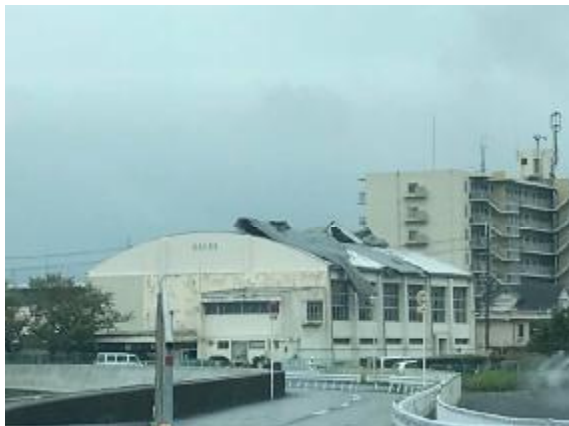
鋼板製屋根のはく離
大阪府岸和田市春木体育館
(高知大 野田教授撮影)

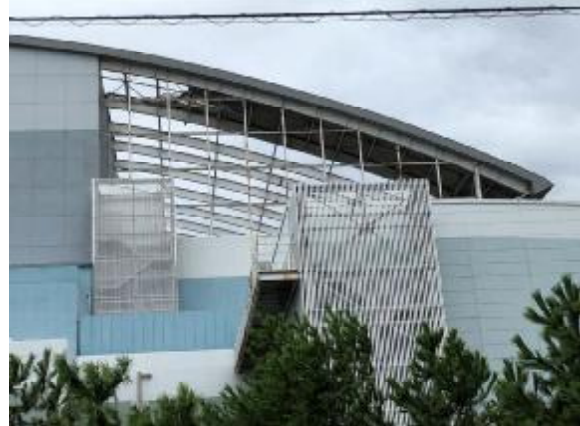
鋼板製屋根のはく離
(摂南大 池内研究室提供)

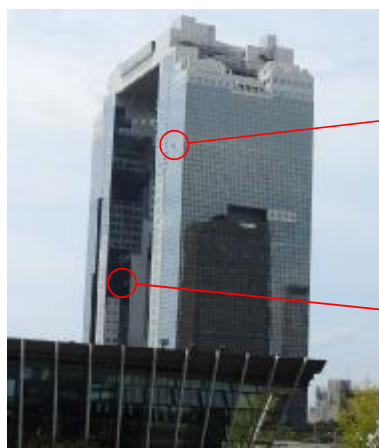
大阪市梅田スカイビルの窓ガラスの破損
(奥地建産 高森氏撮影)

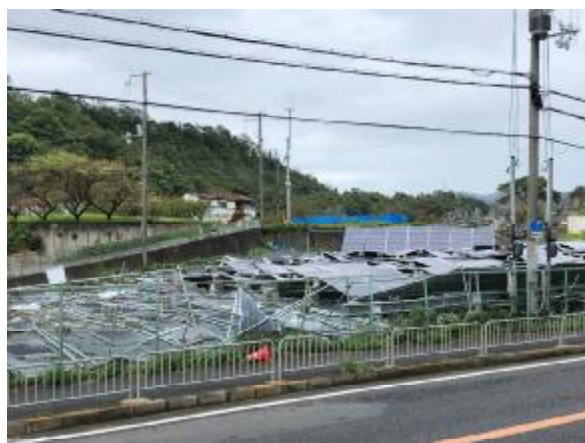
太陽光発電設備の被害 大阪府
(摂南大池内研究室提供)

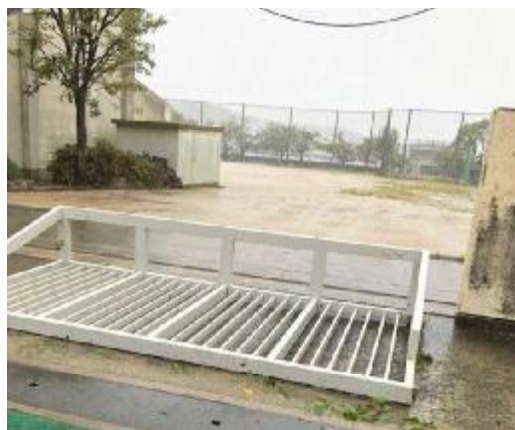
学校門扉の転倒 大阪府貝塚市
(日本建築総合試験所 前田氏撮影)

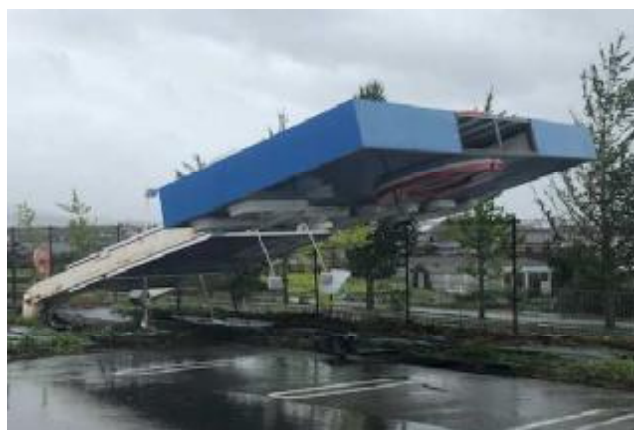
大型広告板の倒壊 大阪府貝塚市
(日本建築総合試験所 前田氏撮影)

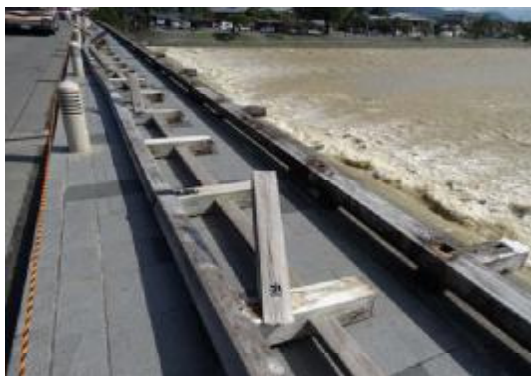
橋梁の欄干の倒壊
京都市（京都大 八木教授撮影）

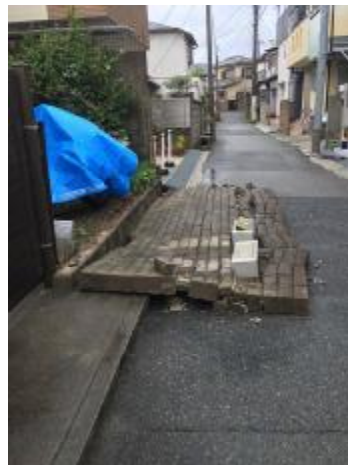
ブロック塀の倒壊 兵庫県川西市
（大阪市大 谷口研究室撮影）

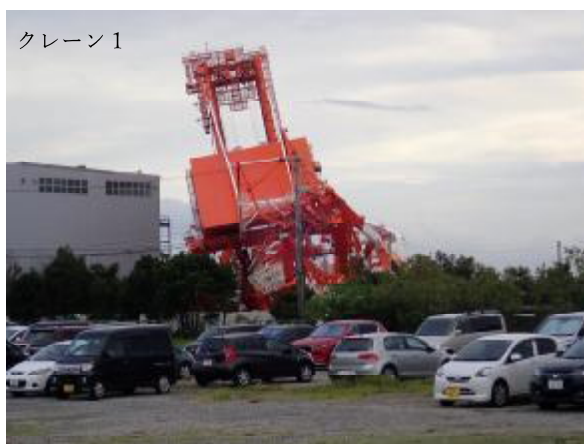
クレーンの倒壊
兵庫県西宮市（神戸大 竹内助教撮影）
