# 平成30年北海道胆振東部地震により 厚真町で発生した土砂災害(速報)

一般社団法人 日本森林学会・  
国立研究開発法人 森林研究・整備機構 森林総合研究所  
浅野 志穂

## 調査目的と経緯

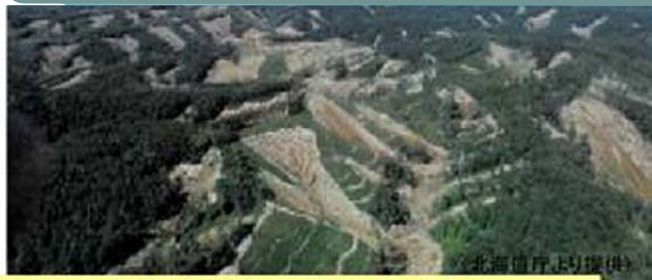
- 河川に面した浸食による急斜面で崩壊が幅広く連続的に発生
- 山腹斜面で崩壊が密集して発生している箇所がある
- 山腹斜面で発生した崩壊は、斜面上部から発生したものも多い
- （鉛直下向きに見て）凸型や平行の斜面でも崩壊が発生している

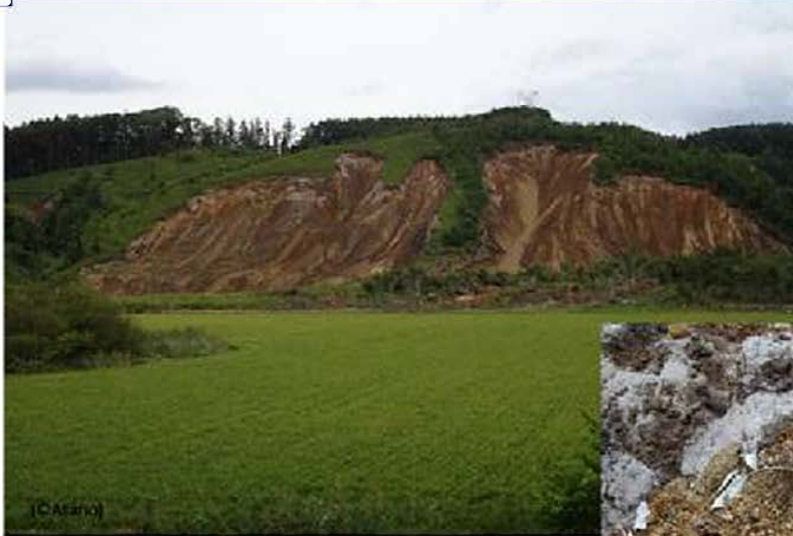
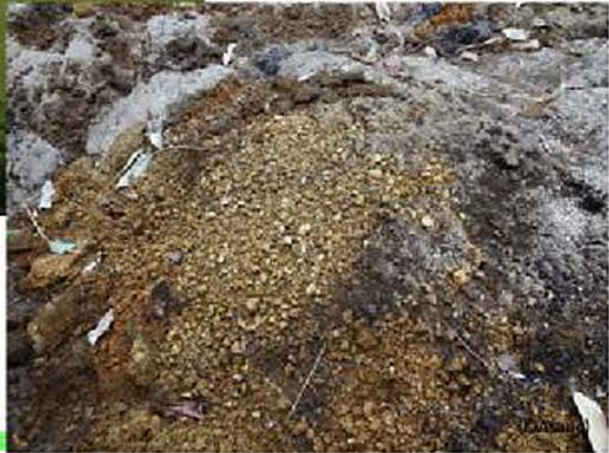
## 富里地区（A地点）で見られた特徴

- 河川沿いの平行斜面で斜面上部から崩壊が発生
- 崩壊面や崩積土は軽石、砂、シルトなどが主体で、岩盤は確認できない

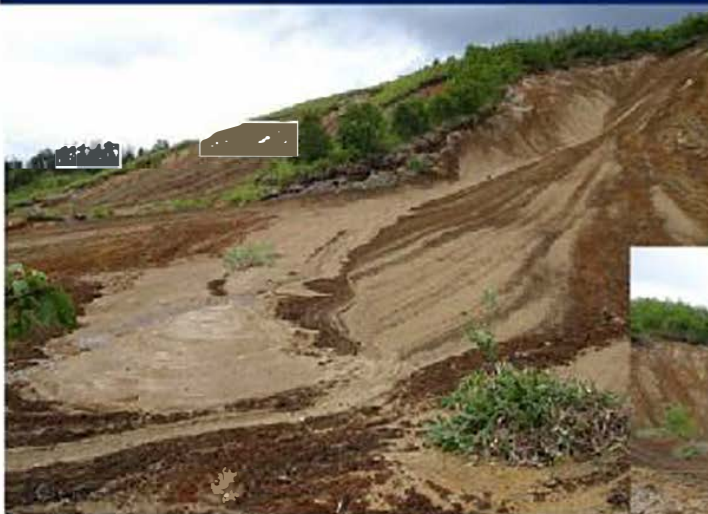
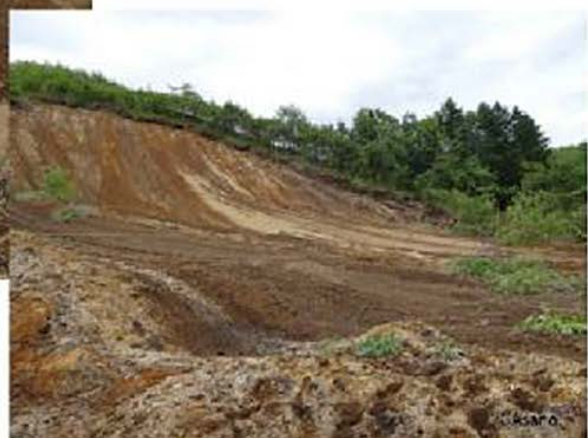
## 富里地区（A地点）で見られた特徴

- 崩壊土砂は大きなく乱を受けずに斜面を滑落
- 無降雨時の崩壊であるが、地下水を多く含んだシルト層などが確認された

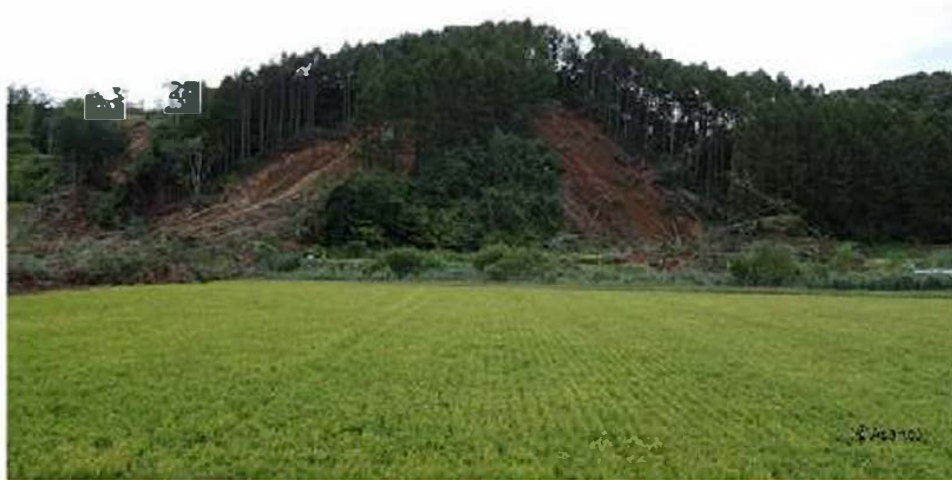
# 崩壊要因の検討（まとめに代えて）

- 前月は雨が多かったが地震直前は雨はわずかで、崩壊発生には地震動が主に影響
- 増幅された大きな地震動により斜面上部から発生する崩壊が多い
- 崩壊は谷だけでなく、平行斜面や凸型斜面でも発生した
- 崩壊土砂が短時間で長い距離を移動したと思われる現象が見られた
- これには、強度の小さい火山灰の特徴と合わせて、降雨により山体に多く含まれていた地下水が土砂の移動に影響したと考えられる
