土木学会地震工学委員会の調査活動と インフラ被害

土木学会地震工学委員会
地震被害調査小委員会・委員長

小野 祐輔

石川県内灘町・かほく市の液状化被害の現地調査

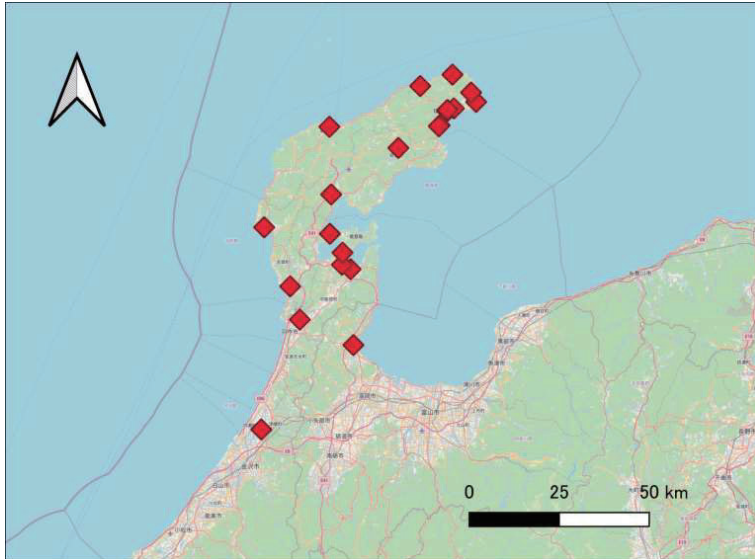
地震工学委員会関係者により現地調査された橋梁

- 2024年1月27日現在、22橋を現地を調査（無被害、軽微な被害を含む）
- 橋台裏込土の沈下、桁端部の損傷、支承の損傷、橋脚の損傷（曲げクラック、被りコンクリートの剥落）、桁の橋軸直角方向へのずれ、など

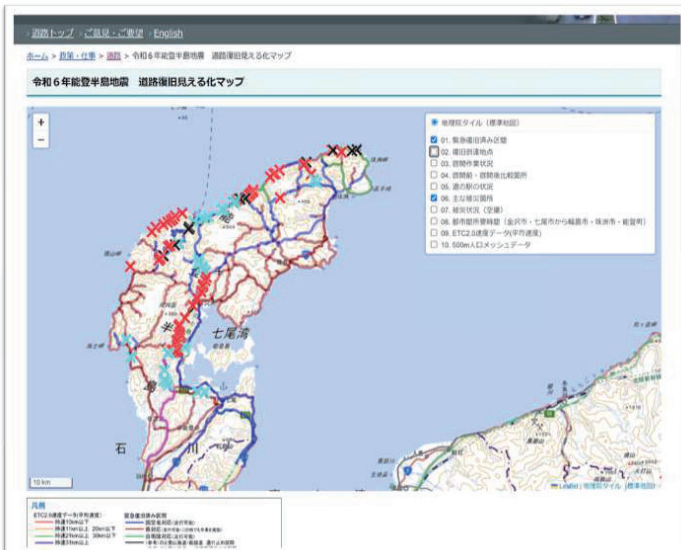
道路の被害

- 能登半島北側の海岸線に沿って道路被害が多数発生している。
- のと里山海道が通行不能となったため、奥能登方面への道路交通が迂回路に集中した。
- トンネルの被害も報告されている。
- 迂回路も修繕が必要な箇所が多数ある
 - ✓ 通行止めにして作業ができない。
 - ✓ 片側交互通行をせざるを得ない。
 - ✓ 橋梁へのアプローチ部の沈下が多く、積雪の影響が懸念される。

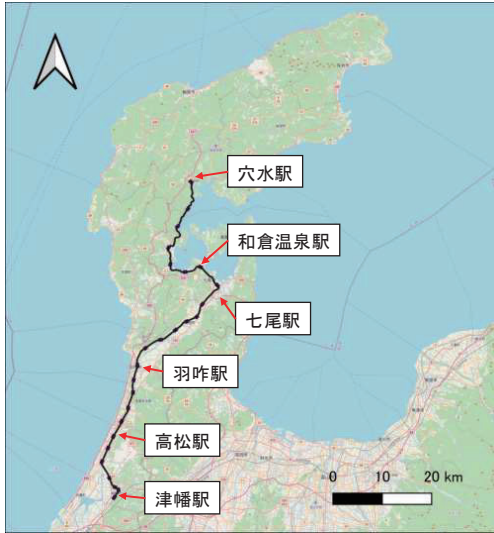
鉄道の被害

- JR七尾線（津幡駅～七尾駅）
 - ✓ 高松駅～羽咋駅 1月15日運転再開
 - ✓ 羽咋駅～七尾駅 1月22日運転再開
 - ✓ 七尾駅～和倉温泉駅で運休中
- のと鉄道七尾線（和倉温泉駅～穴水駅）
 - ✓ 全区間（和倉温泉駅～穴水駅）で運休中
 - ✓ 和倉温泉駅～能登中島駅で復旧作業中
 - ✓ 1月29日より代行バスを運転

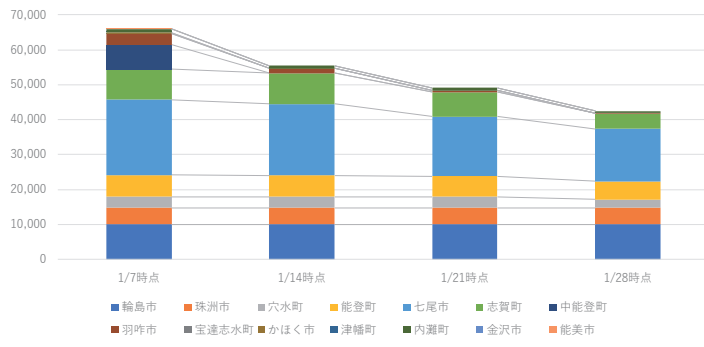
断水戸数の変化

- 輪島市, 珠洲市, 穴水町, 能登町, 七尾市, 志賀町で断水が長期化している。

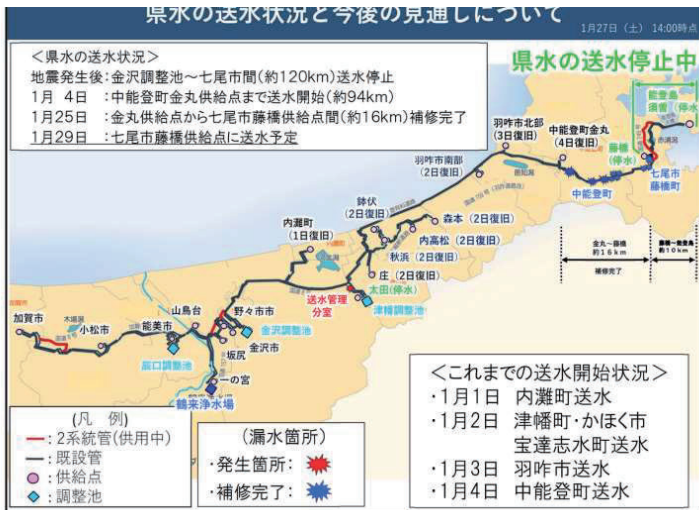
石川県の県水の被害と復旧

- 七尾市の断水は県水の送水停止の影響を受けている。

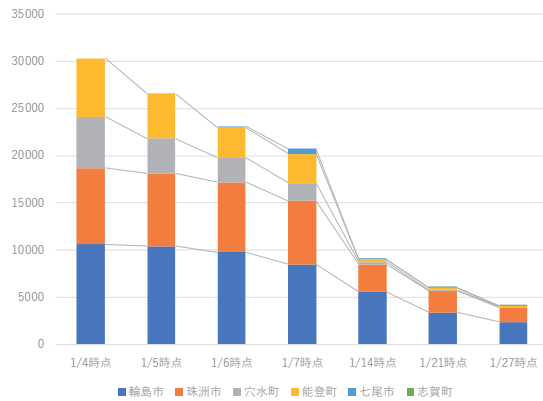
停電戸数の変化

- 輪島市, 珠洲市では停電が長期化している.
- 穴水町, 能登町では停電の解消が進んだ.

1月28日時点では石川県内で約3.400戸が停電中

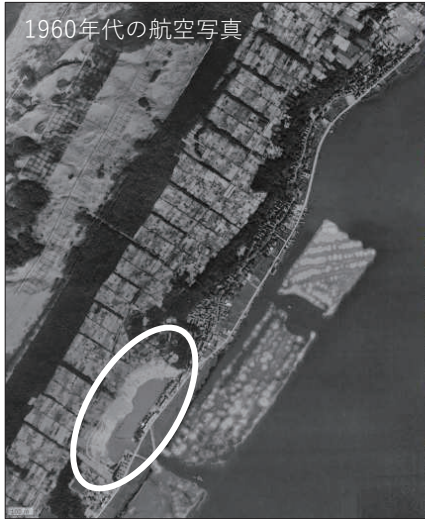
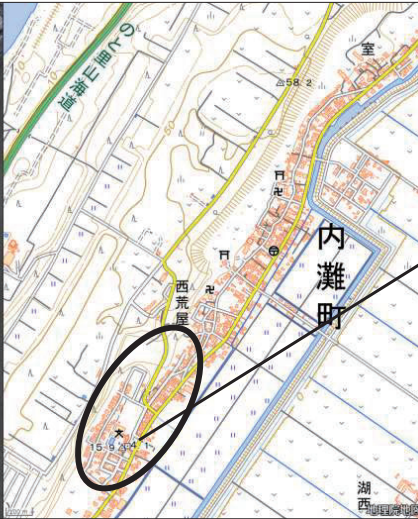
内灘町西荒屋地区の地形変化

- 西荒屋小学校周辺は埋め立てられた土地である。
- 県道162号線は1960年代にはあった。

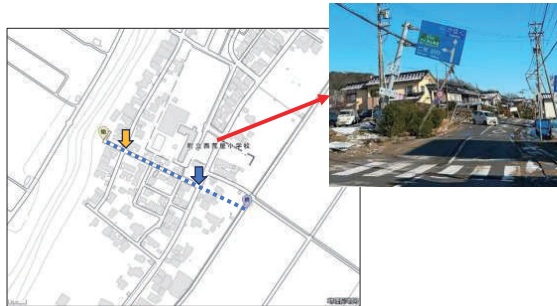
内灘町西荒屋地区の断面図

濱田他（1986）による永久変位の予測式

$$D = 0.75 \cdot \sqrt{H} \cdot \sqrt[3]{\theta} = 0.75 \cdot \sqrt{4.0} \cdot \sqrt[3]{2.22} \approx 2.0 \text{ (m)}$$

内灘町での永久変位の大きさは今後詳細に調査する予定

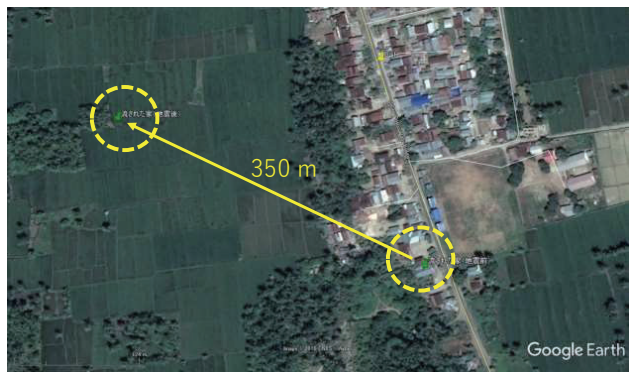
- Sibalayaでは右の写真のように家屋とその前の道路が形を保ったまま250m移動した。

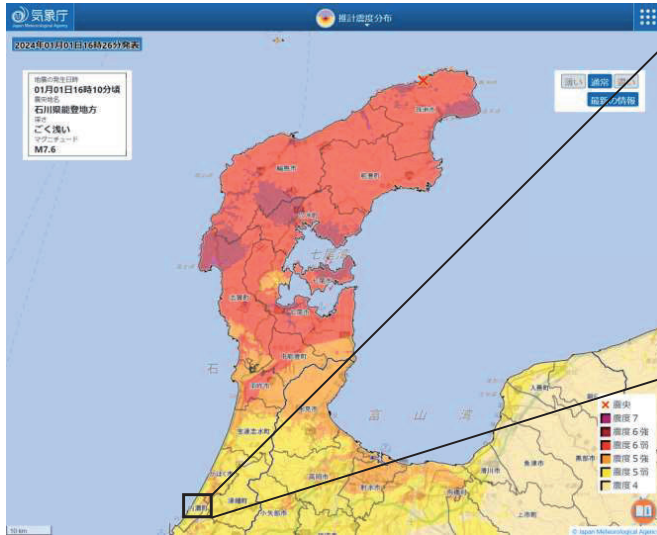
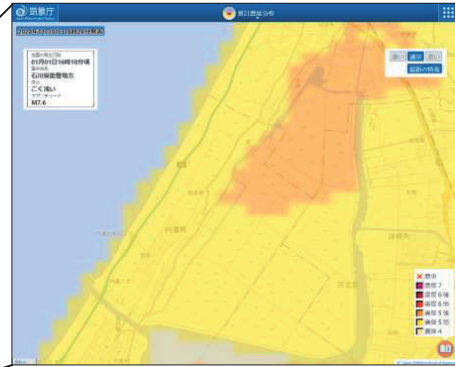
気象庁による推計震度分布

- 西荒屋、室地区は概ね震度5弱で、一部で震度5強(推計)
- 周辺の観測点でも震度5弱
 - ✓ 自治体震度計・内灘町
 - ✓ K-NET・ISK009(七塚)

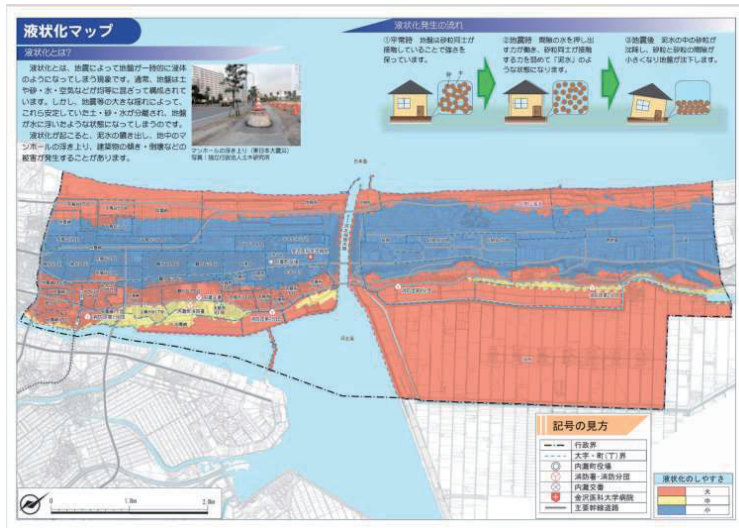
内灘町液状化マップ

- 今後、被害が発生した箇所との対応を確認する必要がある。
- 内灘町に限らず通常は側方流動の危険性は示されていない。

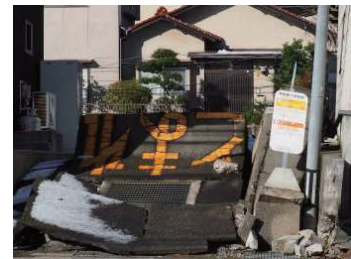
側方流動の影響で圧縮され浮き上がった舗装面
