熊本地震に伴って発生した地震火災に関する調査研究

日本火災学会(Japan Association for Fire Science and Engineering)

発表者: 廣井悠: hiroi@city.t.u-tokyo.ac.jp

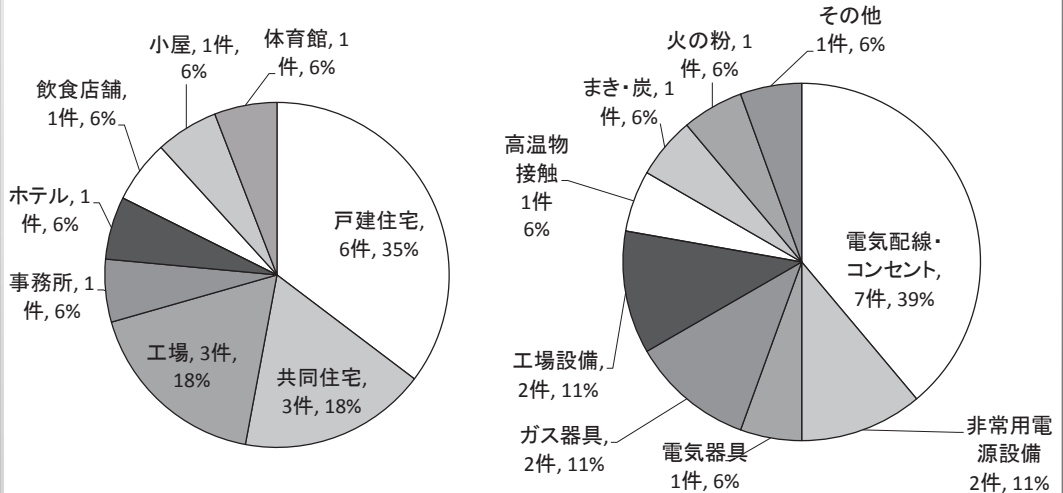
図1 火元建物の用途

この18件の火災種別は17件が「建物」火災であった。「その他」の1件も工場の外にあった木材乾燥用ボイラーに地震の影響で可燃物(木屑等)が接触したものであった。この17件の火元建物の用途については半分以上が住宅であり、次いで工場からの出火が多い(図1)。火元構造は木造が10件、非木造が7件とやや木造が多く、また出火階は1階がほとんどで、2階が3件、3階が1件であった。東日本大震災とは異なり、熊本地震では木造からの建物火災が多かったことが分かる。

図2は出火原因を示したもので、約半分が電気によるものであった。このうち電気配線・コンセントに関連するものは特に多く約4割を占める。他方で、非常用電源設備からの出火も2件あり、これは東日本大震災時と同数であった。その他の原因は、ガス器具や工場設備と続いている。出火率については、大きな揺れのあった消防本部では、各々10,000世帯あたり約0.25~1件程度の火災が発生していることになる。また前震・本震いずれかで震度6弱以上の市区町村の出火率は0.27、震度6強以上では0.24である。本学会の調査によれば、東日本大震災の非浸水地域では震度6強以上で10,000世帯あたり0.44件程度、震度6弱以上6強未満の地域は10,000世帯あたり0.23件程度であり、これらの災害と桁が大きく違うわけではない。

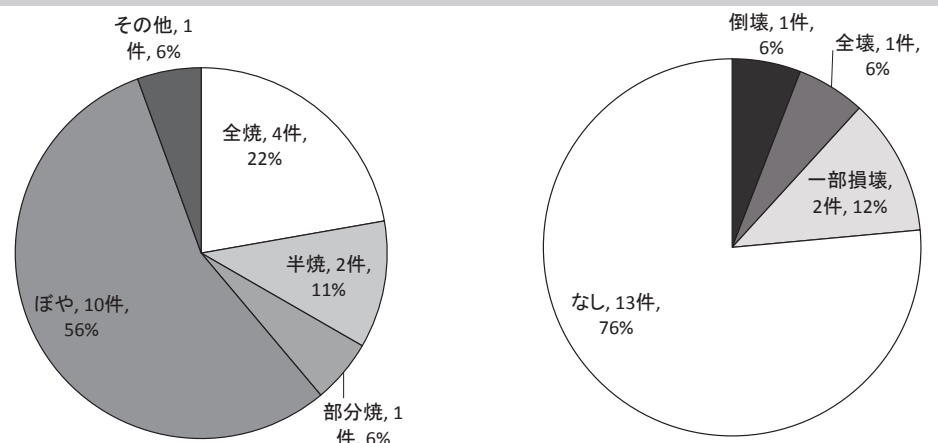
図3 火元建物の焼損程度

この18件の全焼損床面積は2,692.4㎡であり、全焼損棟数は22棟であった。火元建物の焼損程度(図3)は、部分焼以上が約4割を占めているが、このうち全焼の4件は全て木造建物からの出火であり、うち隣棟への延焼は2件である。また半焼の2件は1件が非木造であった。全焼・半焼が少ない原因は、風速が約1~2m/sと風がそこまで強くなかったことや、消防が機能する出火密度であった可能性が示唆される。図4は火元建物の地震被害を示したもので、全体の3/4に地震被害がないものの、地震によって倒壊・全壊した建物からの出火は2件とも全焼に至っている。風速が遅くても地震被害を受けた木造から出火すると焼損規模が大きくなってしまいう傾向にあるようである。なお表2のように、初期消火成功率は極めて低い。
