熊本地震・一周年報告会

熊本地震における設備被害の 傾向と地震後の継続使用への 取組みについて

空気調和・衛生工学会（安全防災委員会 設備耐震対策小委員会）
建築設備技術者協会（新・設備被害対策検討委員会）
株式会社 大林組 木村剛

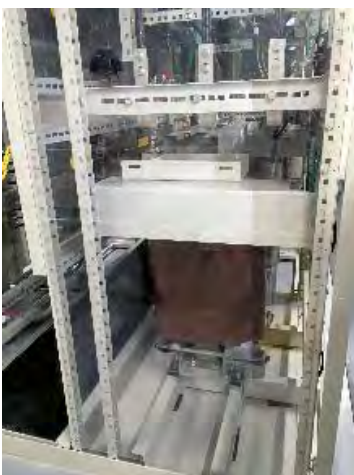
①トランス脱落

①：受変電設備のトランス防振架台の耐震ストッパ不足によりトランス脱落事故⇒館内の停電が発生！

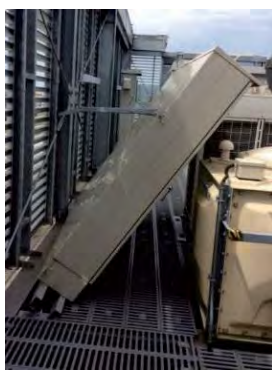
②盤転倒

②：屋上動力盤の振れ止め不足⇒盤転倒

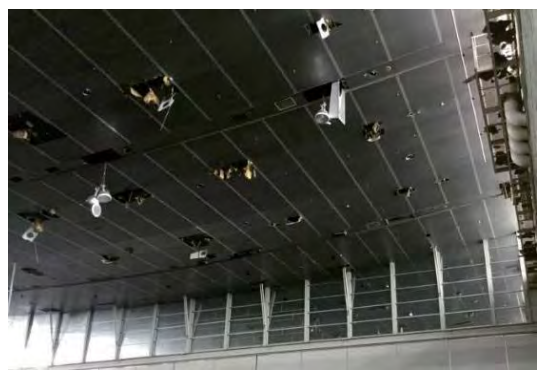
③照明器具脱落（落下防止付）

③：高天井の照明器具脱落、落下防止ワイヤーにより落下せず。

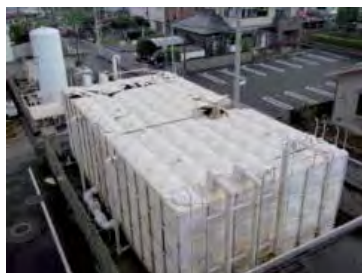
①受水槽パネル天端破損

①～④：水槽内部の水の圧力により各所破損⇒漏水発生。

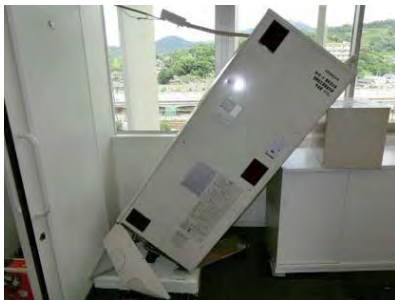
①電気温水器転倒

①～③：配管が破断破損すると漏水となる。

⇒貴重な水の損失 & 知らぬ間に浸水2次被害が発生。

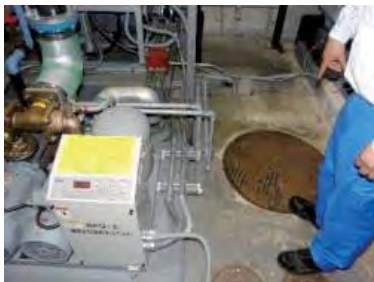
④MHから水噴出

④ピット内の水が噴出しポンプに被りポンプ停止⇒断水

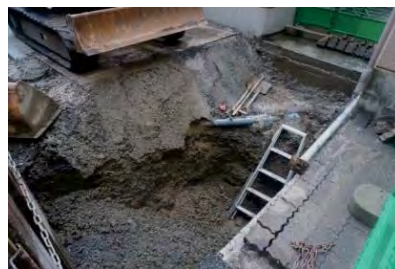
⑤埋設配管沈下

⑤建物内で配管陥没⇒復旧が大変

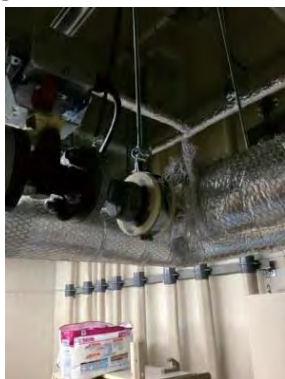
①バルブ附近での破断

①、②：応力の大きい部位や変位が生じる部位で配管が破断⇒空調停止のみだけでなく、漏水の2次被害発生。

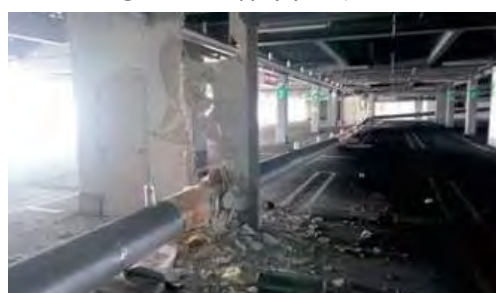
③大口径配管の脱落

③：旧基準での耐震支持。広範囲にわたり配管脱落

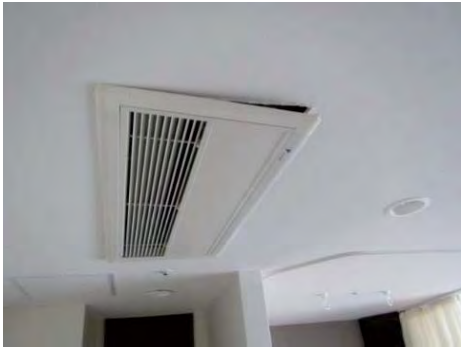
①天井パネル脱落

天井ビルトインカセット型室内機の天井パネルの脱落が多かった。内部の吊り金具の破損が要因。

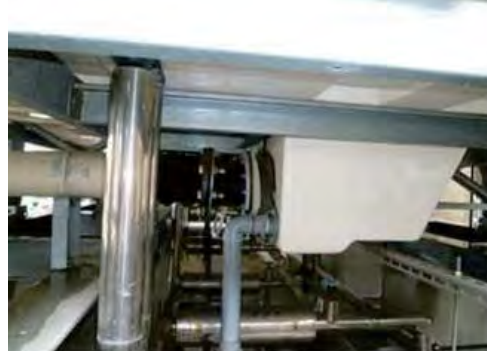
③冷却塔落し込み水槽が破損

屋上の冷却塔での被害は、配管の固定不備により、配管が移動した圧力で落し込み水槽部分が破損。

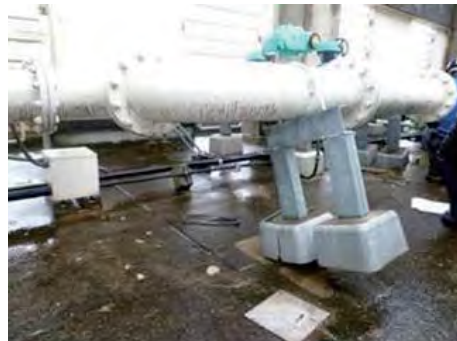
④屋上冷却水配管が移動

⇒冷却塔停止。
