建物の被害

日本地震工学会・東京大学 地震研究所
楠 浩一

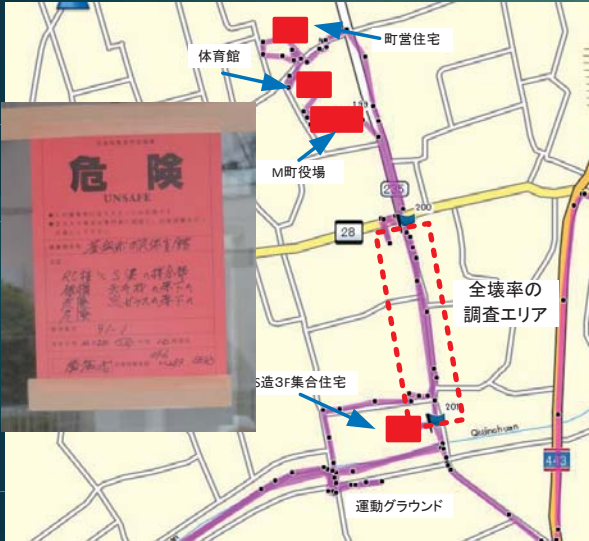
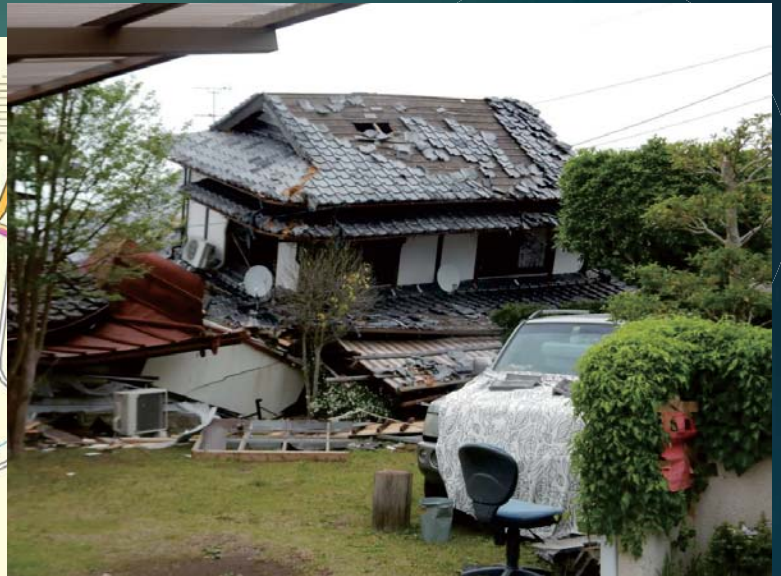
益城町 通りの全数調査

倒壊 32棟 その他 13棟 倒壊率 71%

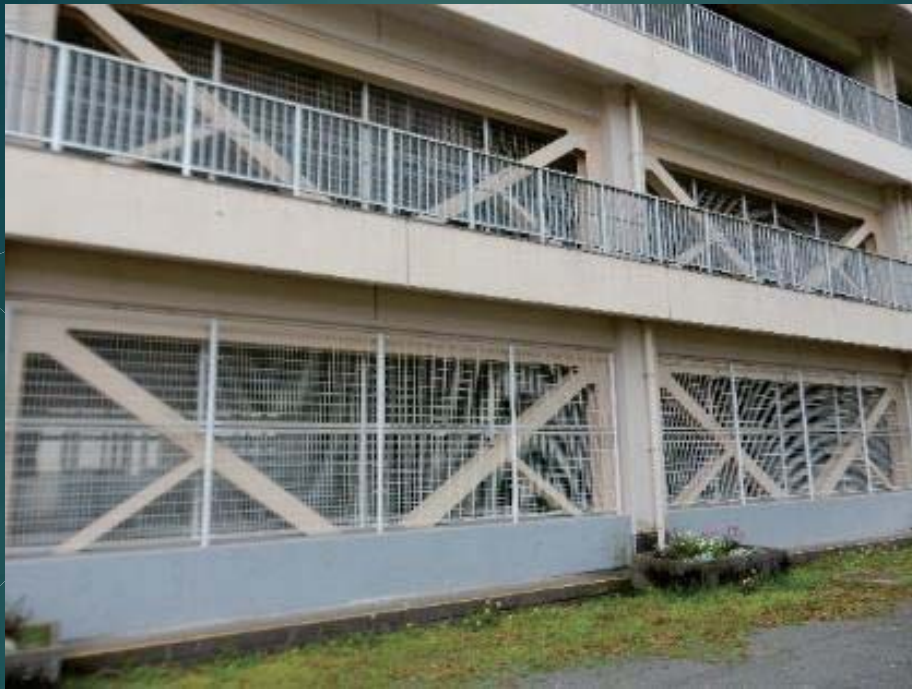
耐震補強

- ▶ 耐震補強されており、被害は軽微

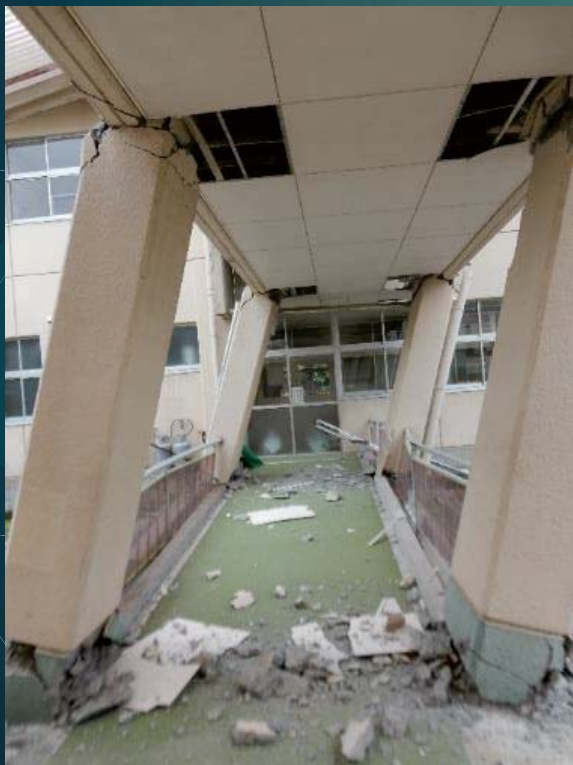
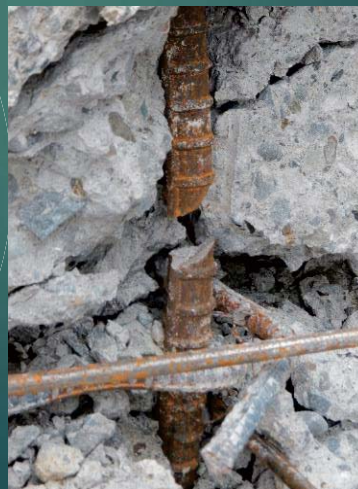
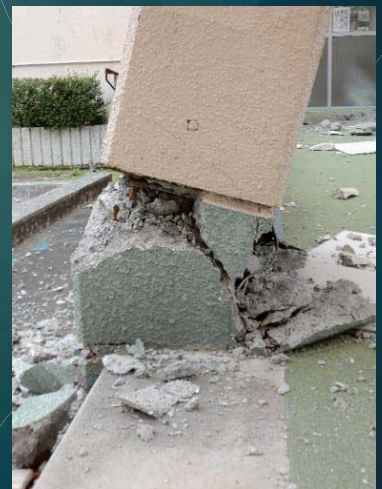
渡り廊下

- ▶ 西側に向かって大きく損傷
- ▶ 計算上、耐震性能は十分
- ▶ 校舎との違いは？

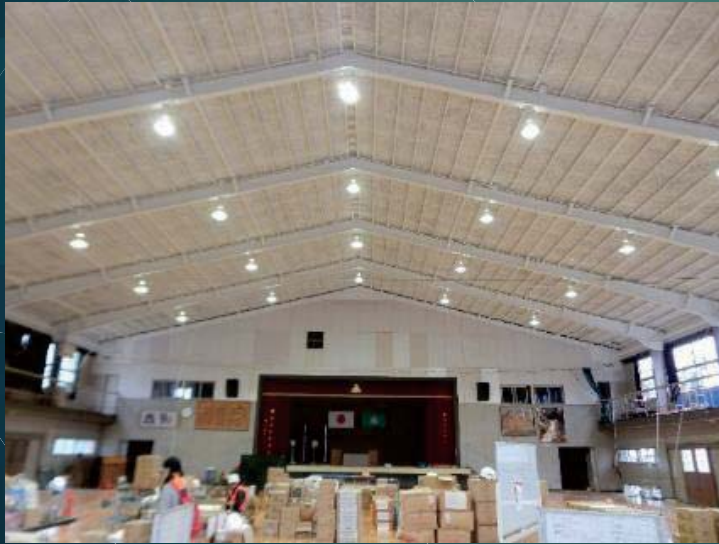
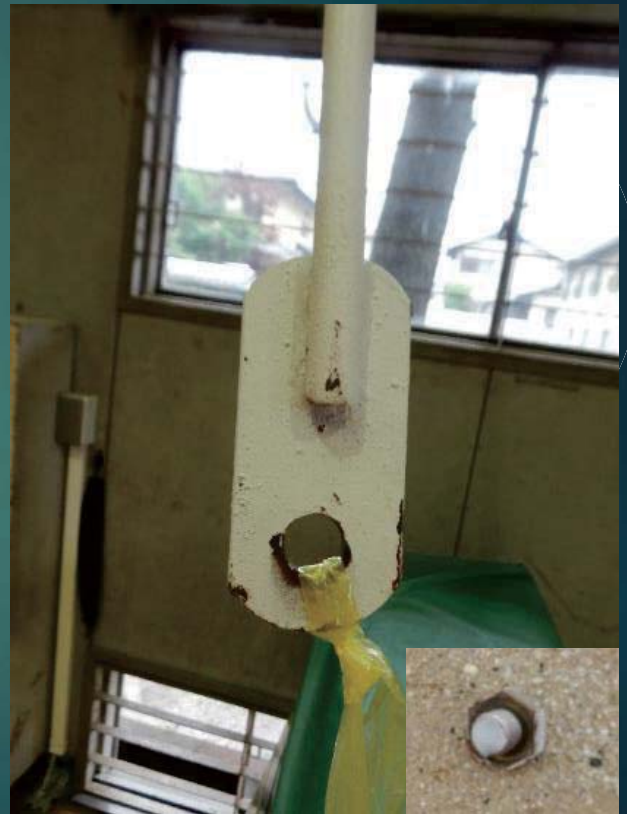
O小学校

- ▶ 耐震補強した体育館のボルトの破断
- ▶ 本震で発生
- ▶ 急きょ避難所としての使用中止

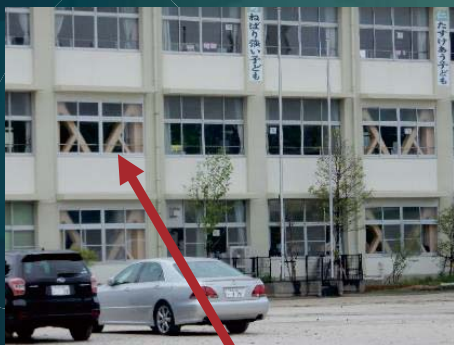
ブレース
強度補強

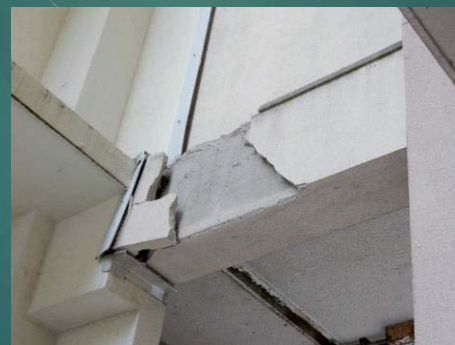
Exp. J部の被害

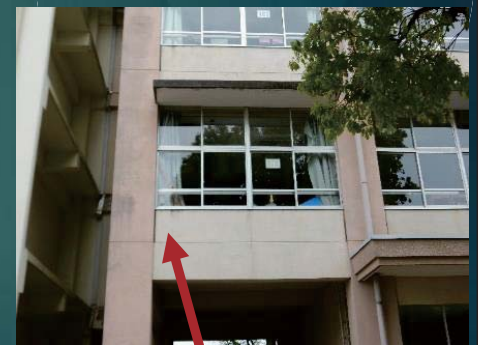
構造スリット
靱性補強

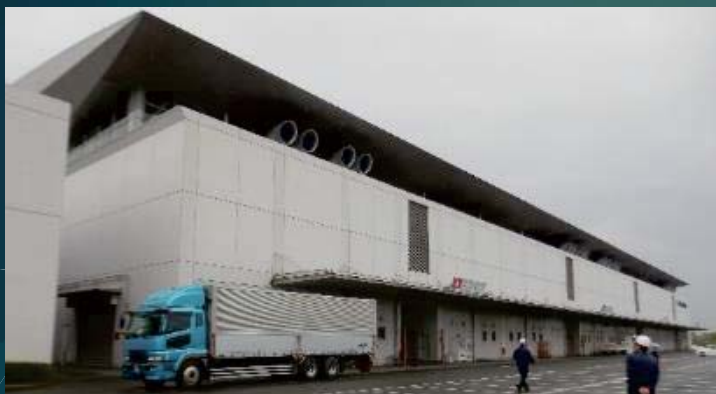
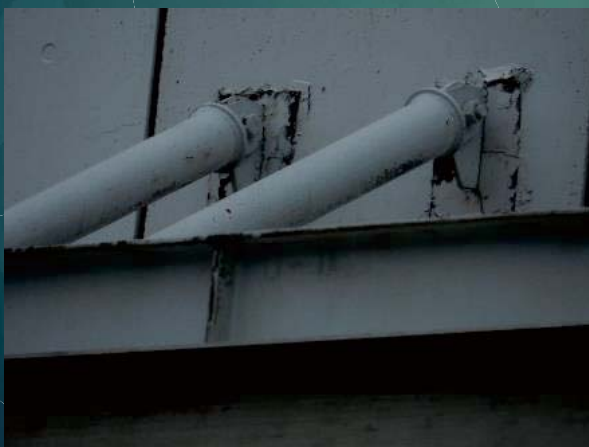
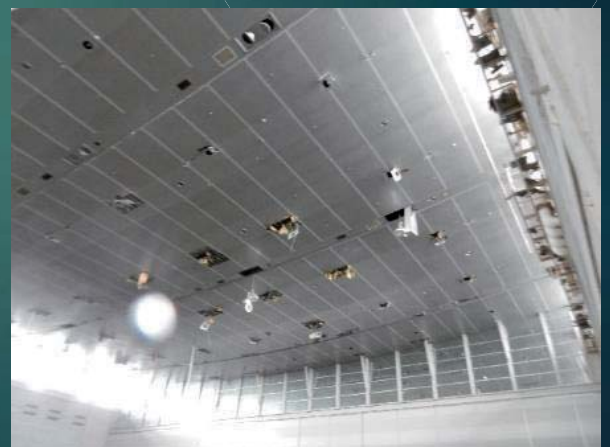
G熊本

▶ 非構造材の被害

- ▶ ガラス
- ▶ 庇
- ▶ 天井
