阿蘇カルデラ内部における斜面変動の分布

阿蘇カルデラ内部における斜面変動の特徴

地すべりのメカニズム

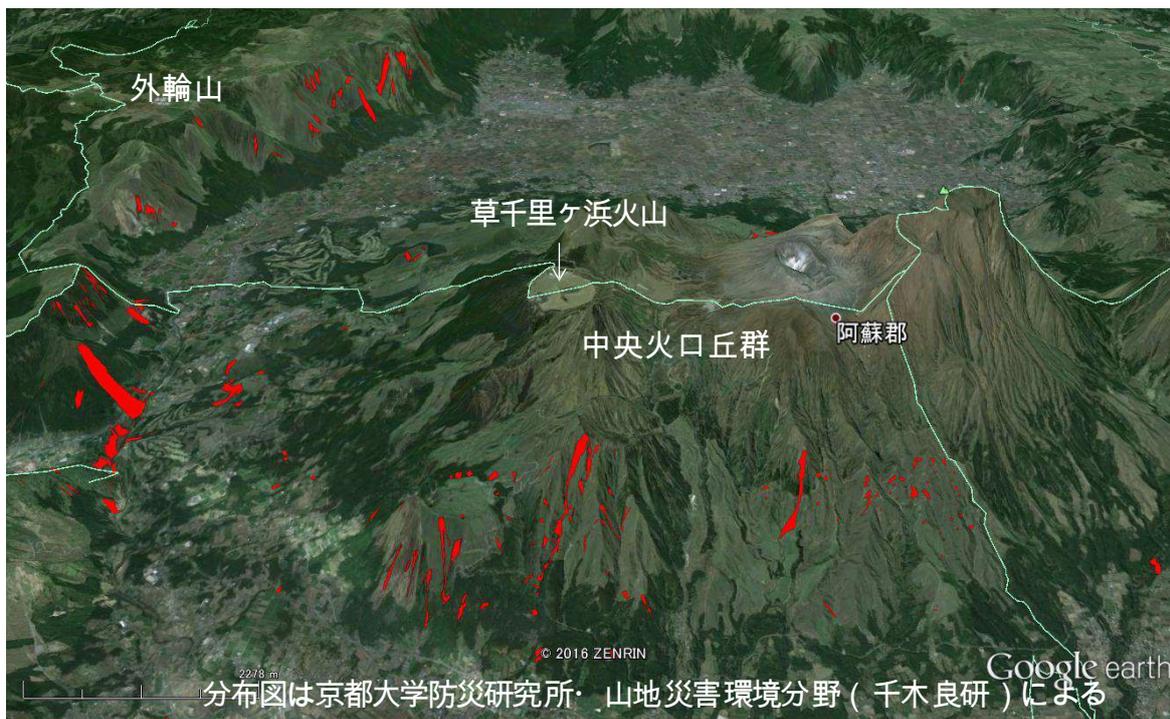
- ・ カルデラ壁の急斜面における溶岩や溶結凝灰岩の崩壊
- ・ 中央火口丘斜面におけるテフラ層の崩壊

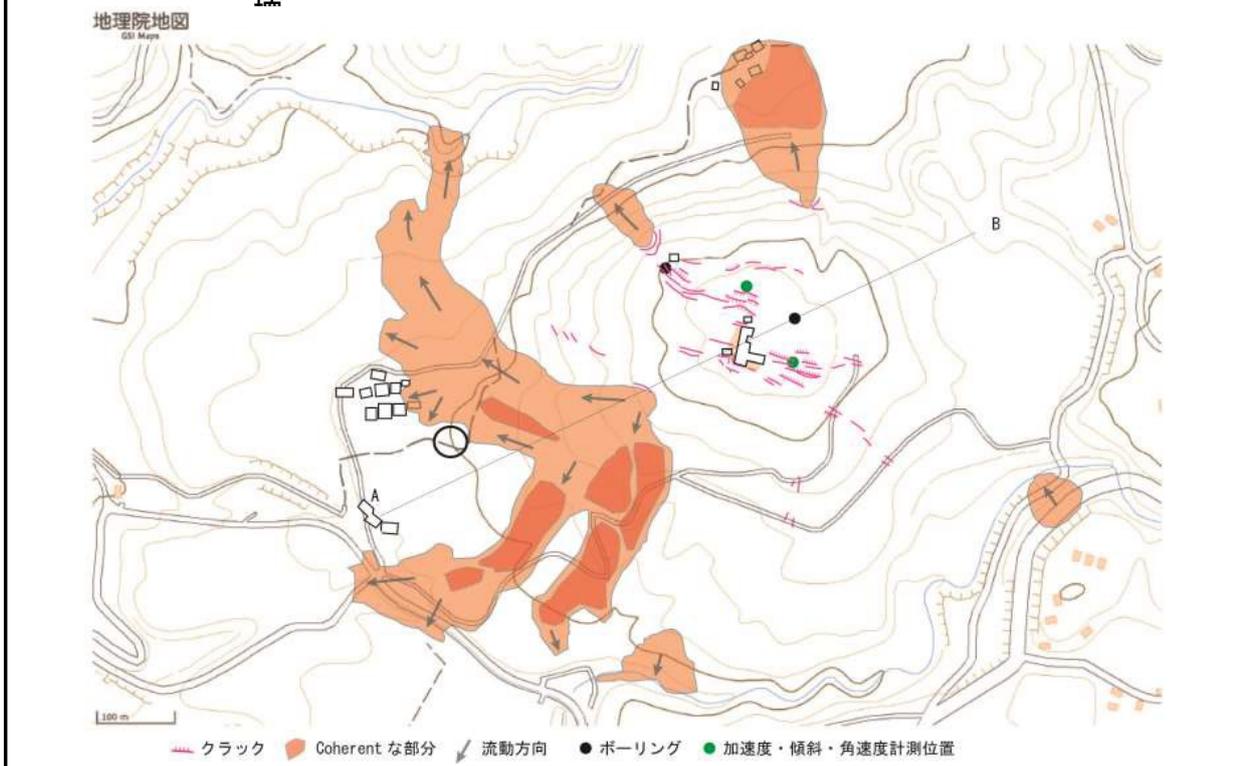
火山研究所溶岩円頂丘の変形と斜面変動

・ 山頂における引張域の形成

・ 山腹におけるテフラ層の崩

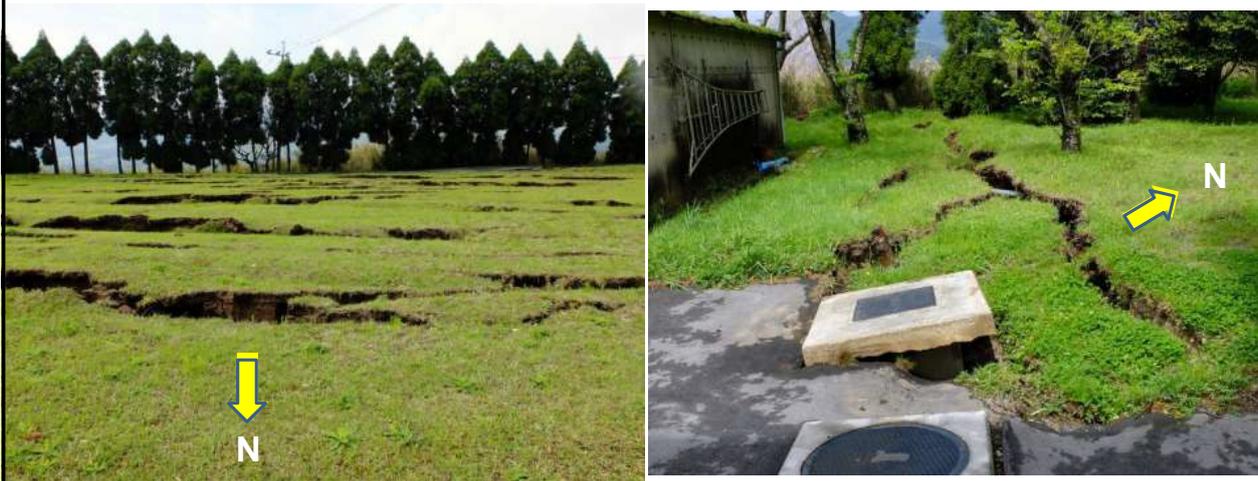
火山研究所溶岩円頂丘の変形

- ・ 山頂の平坦地では、N 60-80°W の走向を持つ、平行な亀裂群が形成された
- ・ 平坦地の南側に分布する亀裂の多くは北落ち、北側の亀裂の多くは南落ちで、横ずれのセンスはほとんど認められない。すなわち、亀裂群は一对の引張域を形成している
- ・ 斜面の肩の部分よりも下方では、斜面下方側に落ち→浅い斜面変動の表現
- ・ 加速度・傾斜・角速度の緊急観測を複数点で実施中

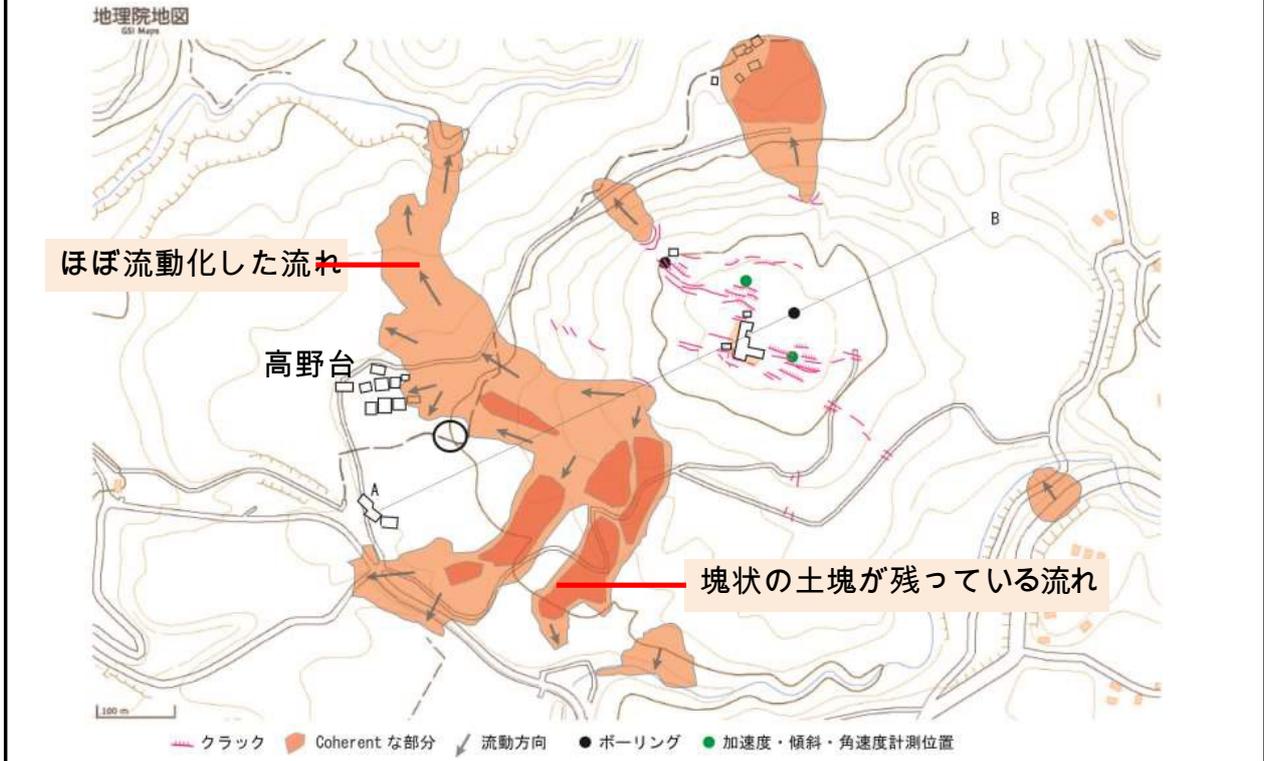
流動化したテフラ層の地すべりによる災害

- ・ 流下経路の違いによって流動性が異なった
- ・ 最も流動性の高い流れによって災害が発生

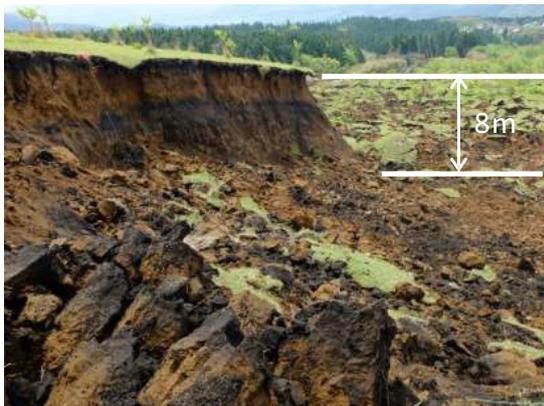
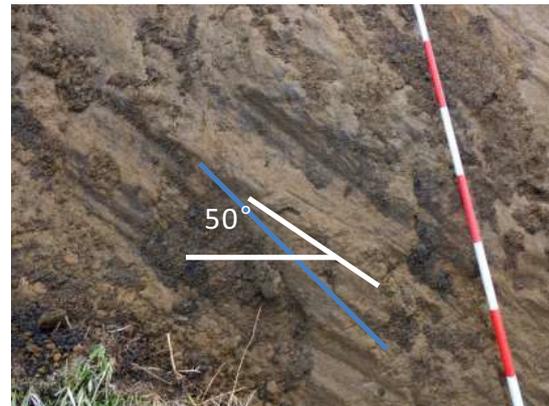
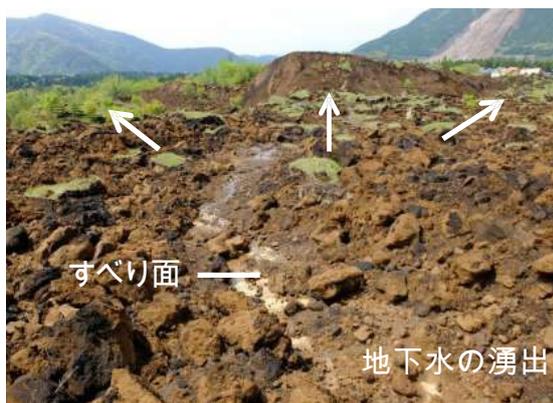
テフラ層の地すべり

- ・ 崩壊したテフラ層の厚さは少なくとも8mである
- ・ 滑落崖には50°傾斜する削痕が残されていた
- ・ 土塊は主に北西と南西に分かれて流下した。北西(右)方向に向かった流れでは、土塊の分解が進み、流動性が高かった
- ・ すべり面の傾斜は、約15°と緩い。これは地すべり発生以前の地表傾斜とほぼ等しい
- ・ すべり面直上から地下水が湧出している

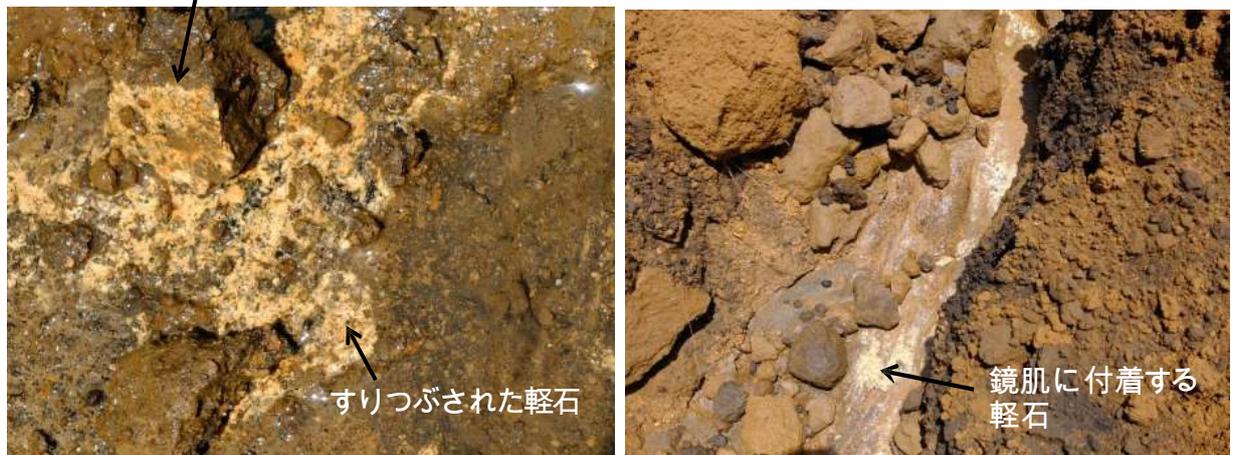
すべり面の観察

- ・ すべり面では、やや固い暗褐色のスコリア質テフラ層上に黄色粗粒の軽石層が数mm厚に薄く引き延ばされて付着。
- ・ この地域ではほぼ同層準に始良ATと草千里ヶ浜火山降下軽石(約2.6万年前)が知られている。始良ATは白く砂質であることから、すべり面に露出していたのは、草千里ヶ浜火山降下軽石と考えられる。

薄く張り付いた軽石の断面

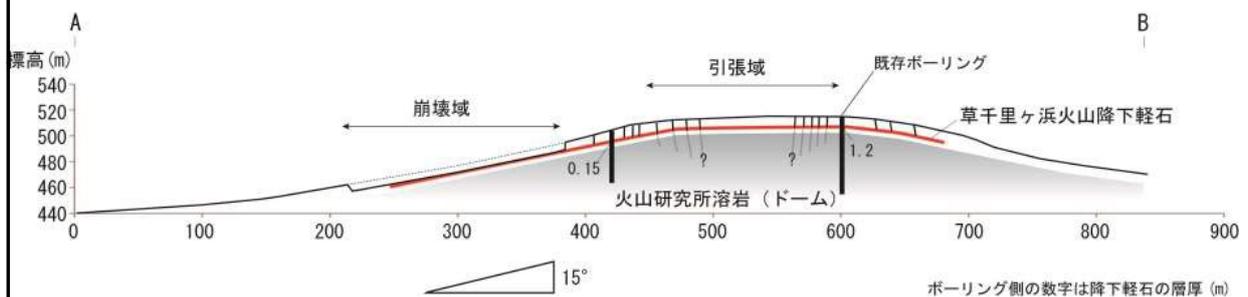
既存ボーリング(全地連による復興支援)の資料を参照すると、軽石層や黒ボクの連続性をもとに地質断面図を書くことができる。

現時点で推定される地すべりのメカニズムは、以下の通り。

地すべりは草千里ヶ浜火山降下軽石の底面付近をすべり面として発生し、より上位の厚いテフラ層が、軽石層をすりつぶしながら高速で移動した。すなわち、ほぼ飽和状態の軽石層の急速非排水せん断により、すべり面付近の間隙水圧が上昇、せん断抵抗が急激に低下した。この過程は、移動中もpositiveなフィードバックとして継続したため、流下する間にますますせん断抵抗が減少し、高速で長距離を移動する流動性地すべりとなり、災害を引き起こした」と考えられる。

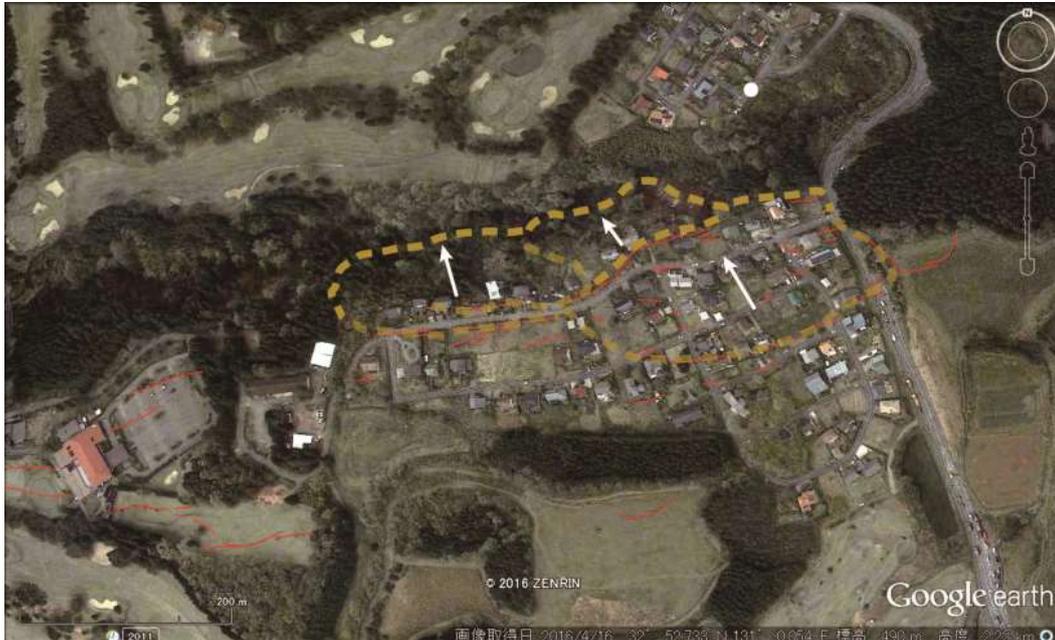
東急カントリータウン阿蘇の地すべり

布田川断層は、カルデラに入ると二本に分岐した。このうち、南の断層上では、多くの住宅を巻き込む大規模な地すべりが発生した。濁川に沿って、奥行き約200mの造成地が川に向かって移動中。周辺にも地すべりは発生したが、この造成地での変形は特に激しい。造成に伴う宅地盛土が原因か？（住民証言によると一部は水田を埋め立てた）

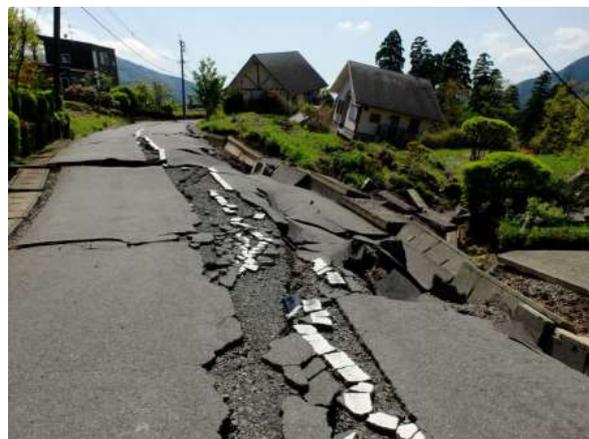
地すべりブロック内に見られる右横ずれセンスの亀裂。地すべりで上書きされているため、連続性は悪い。

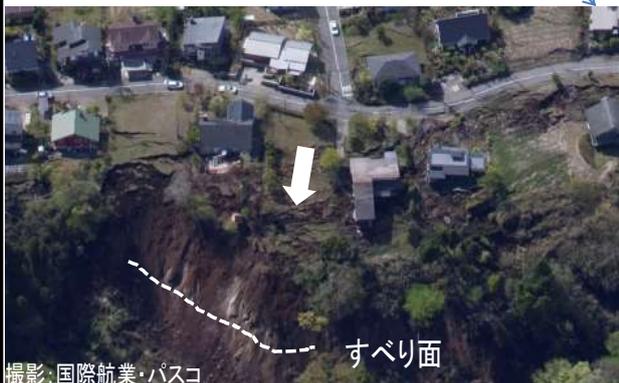
末端部の激しい地すべり変位。河岸部では、盛土による上載荷重の増加が被害を拡大した可能性がある

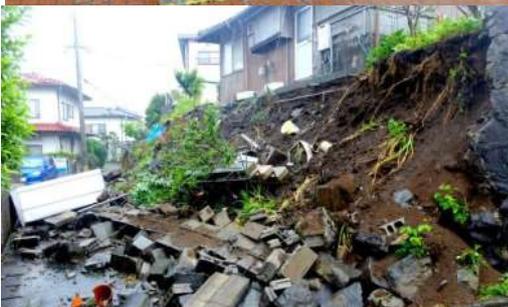
谷埋め盛土と地山の境界における建物の被害 (柱の座屈)

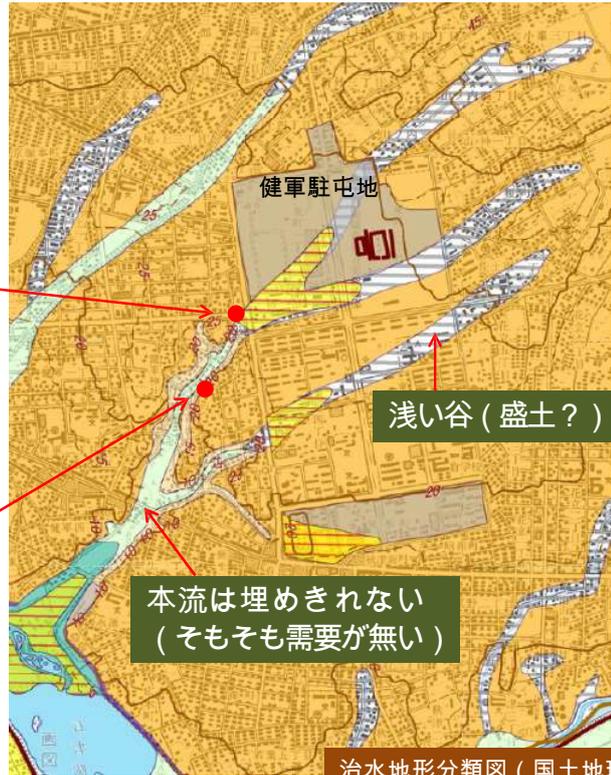
谷壁に張り付いた薄い盛土の崩壊

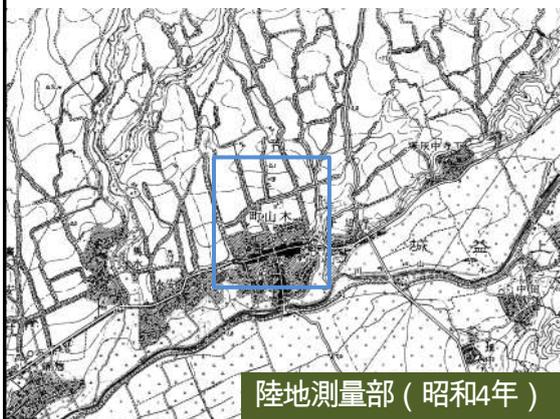
火砕流台地の地表面 (住宅被害の地形地質的制約)

益城町南部において、低地から台地へ上る道路網に見られる不思議な微地形

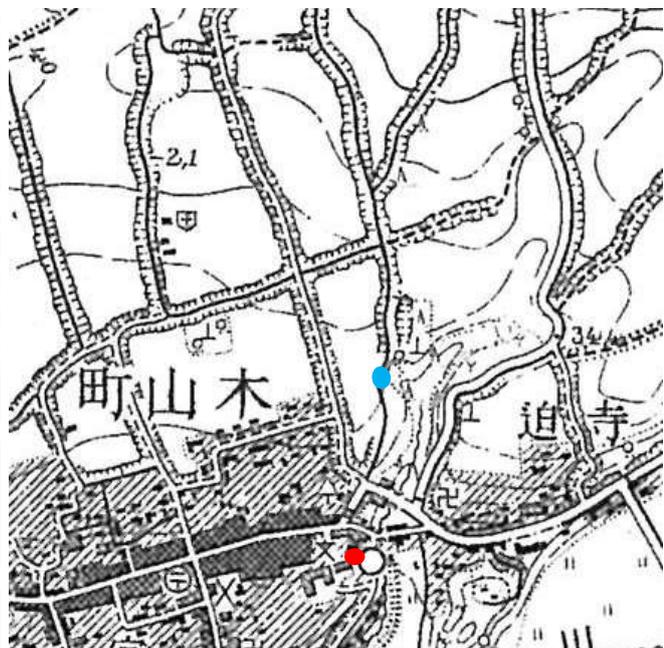
人馬や車の交通によって自然に道が掘られていった。その結果、道の両側に崖ができた (人工斜面の形成)

自然に表面水が集まるので、水路になっている場合もある

極めて軟弱な台地の表層 (一部は盛土) と埋もれた小崖ネットワークの存在は、宅地被害を制約する地形的・地質的条件となった可能性がある

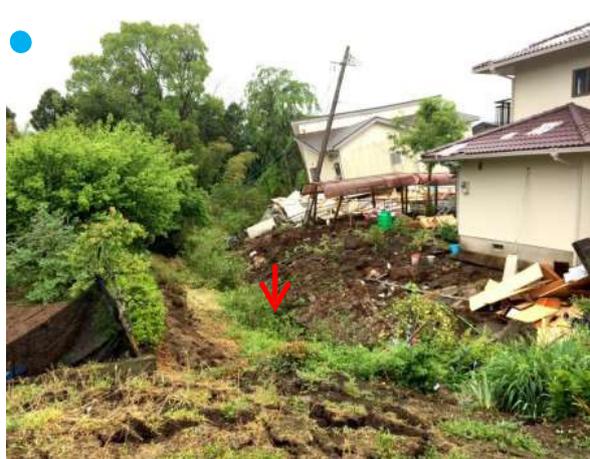
以前の益城町中心部(役場跡周辺)に発生した小規模地すべり。地すべりの影響を受けて住宅が圧壊している。この地区の斜面のほとんどは著しい人工地形改変を受けており、明治期からの都市形成(土地利用)の過程で形成された古い盛土(生活盛土)が多い。
