180716 防災学術連携体
西日本豪雨災害緊急集会
於: 建築会館 3F会議室

小田川低地の地形環境と過去の水害 日本地理学会の活動

海津 正倫 Masatomo UMITSU
名古屋大学名誉教授
奈良大学特命教授

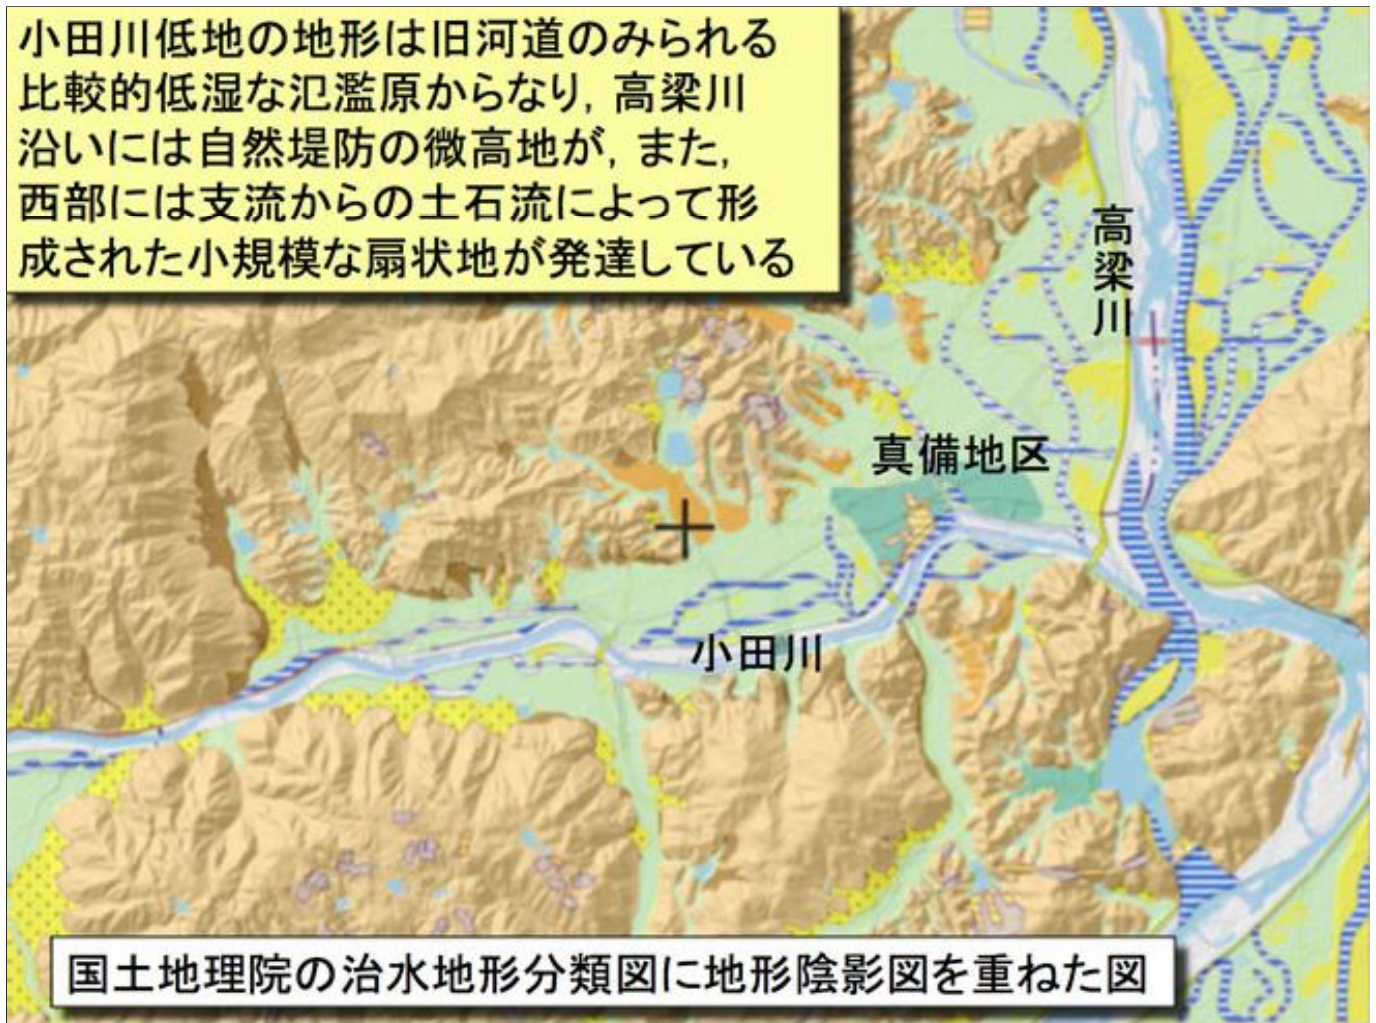
小田川低地の地形は旧河道のみられる比較的
低湿な氾濫原からなり、高梁川沿いには自然堤防の微高地が、また、西部には支流からの土石流によって形成された小規模な扇状地が発達している

国土地理院の治水地形分類図に地形陰影図を重ねた図

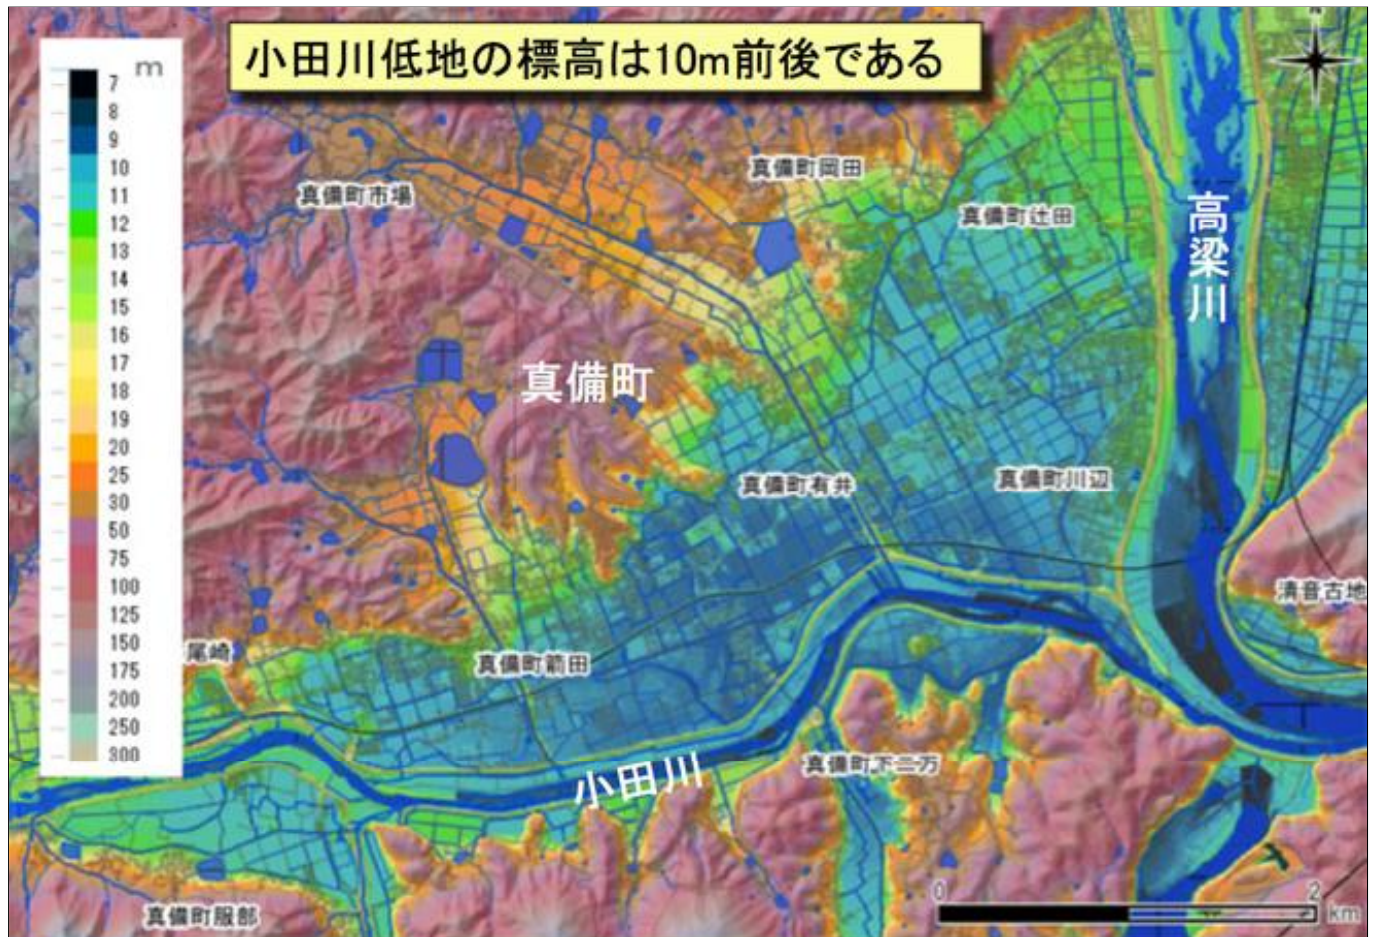
小田川低地の標高は10m前後である

基盤地図情報(5mDEM)で作成した小田川低地の標高図

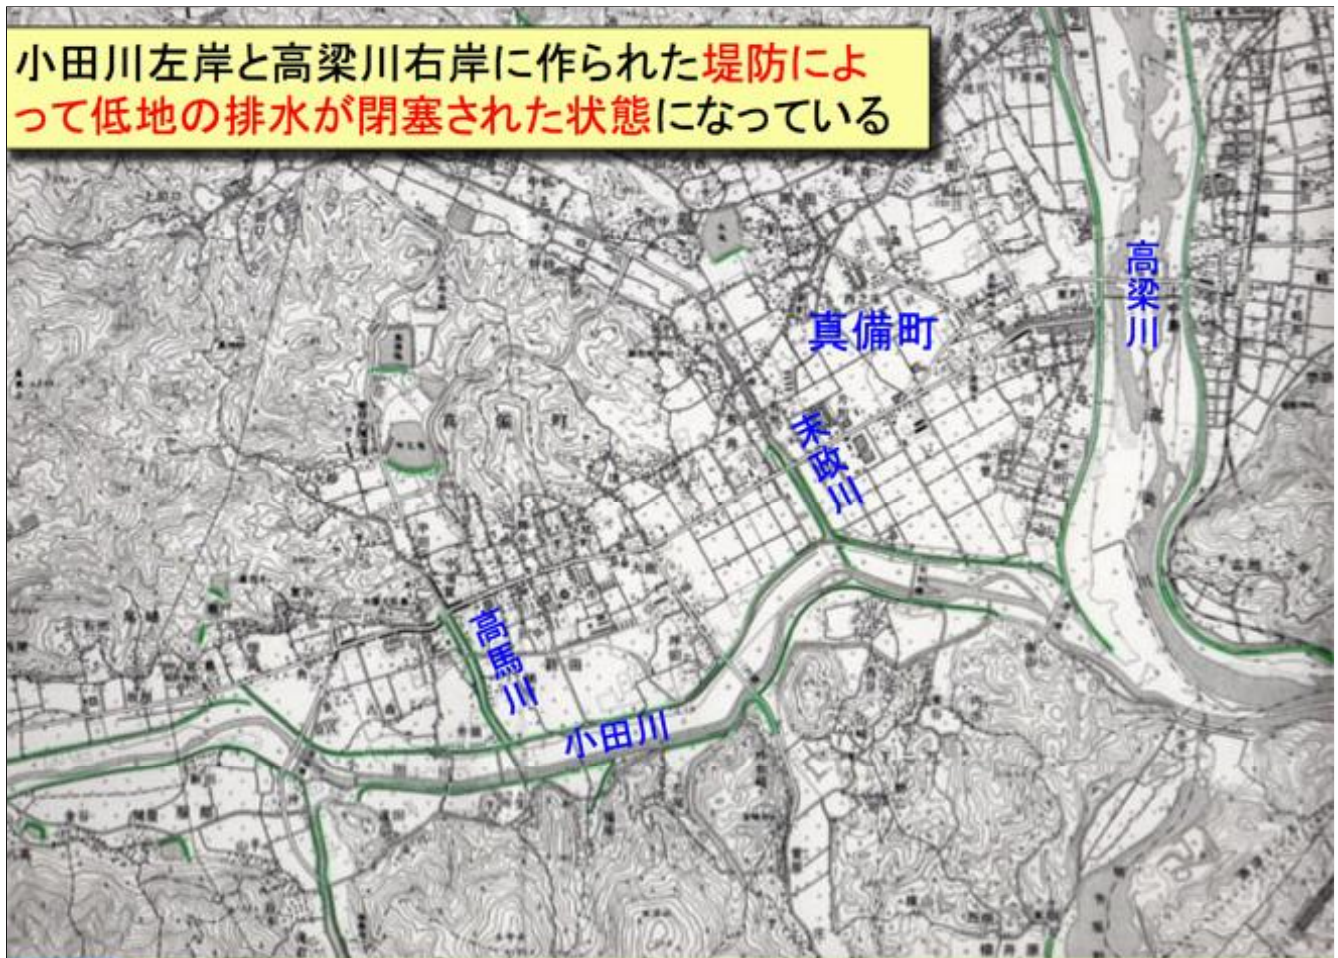
小田川左岸と高梁川右岸に作られた堤防によって低地の排水が閉塞された状態になっている

1989(平成元)年の地形図で示す小田川低地の堤防

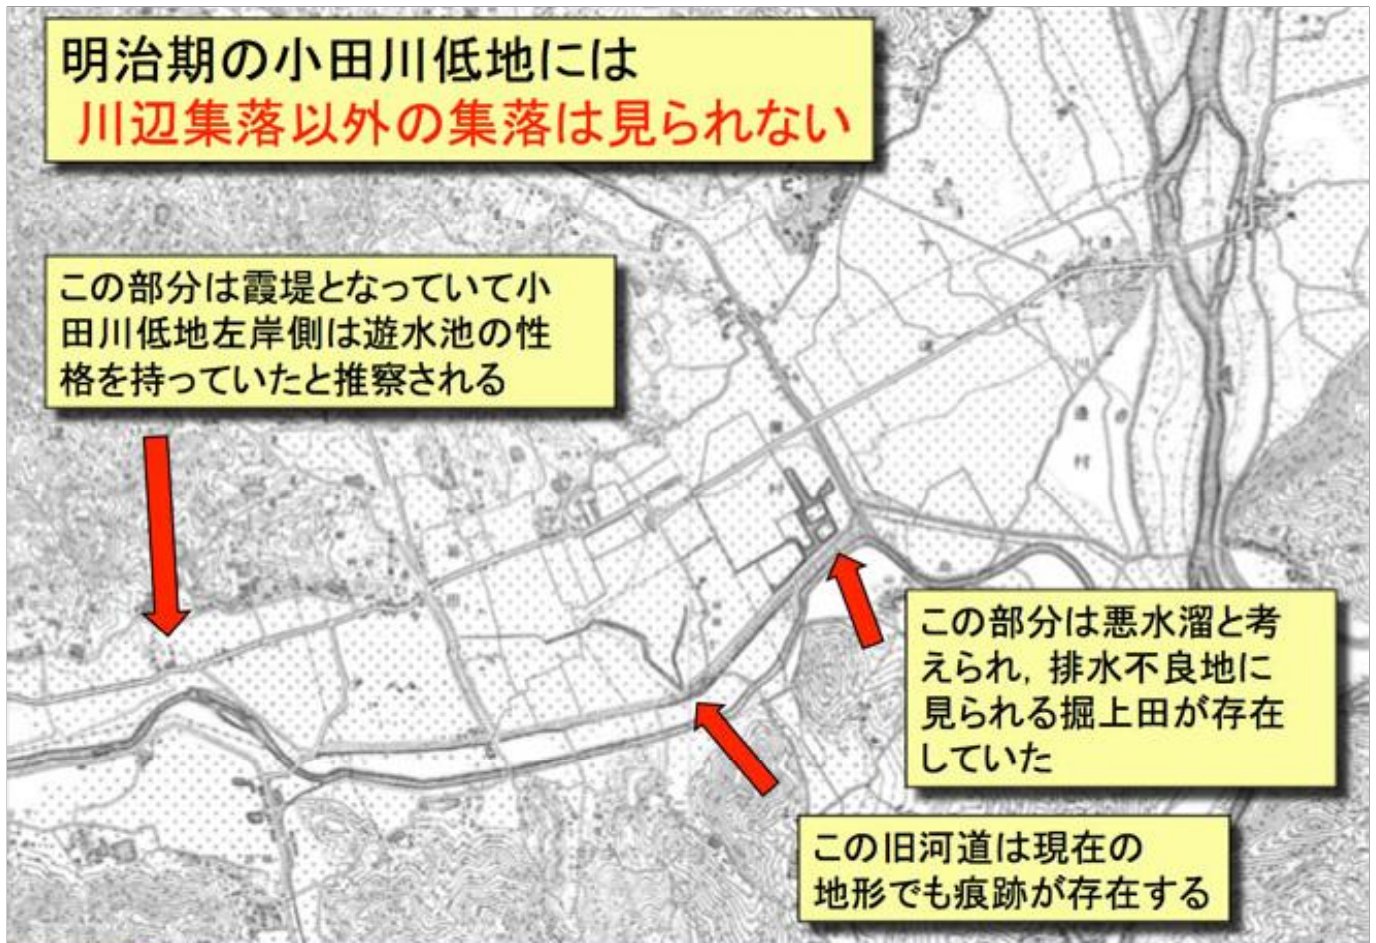
明治期の小田川低地には川辺集落以外の集落は見られない

この部分は霞堤となっていて小田川低地左岸側は遊水池の性格を持っていたと推察される

この部分は悪水溜と考えられ、排水不良地で見られる掘上田が存在していた

この旧河道は現在の地形でも痕跡が存在する

1899(明治32)年発行の地形図で示される小田川低地

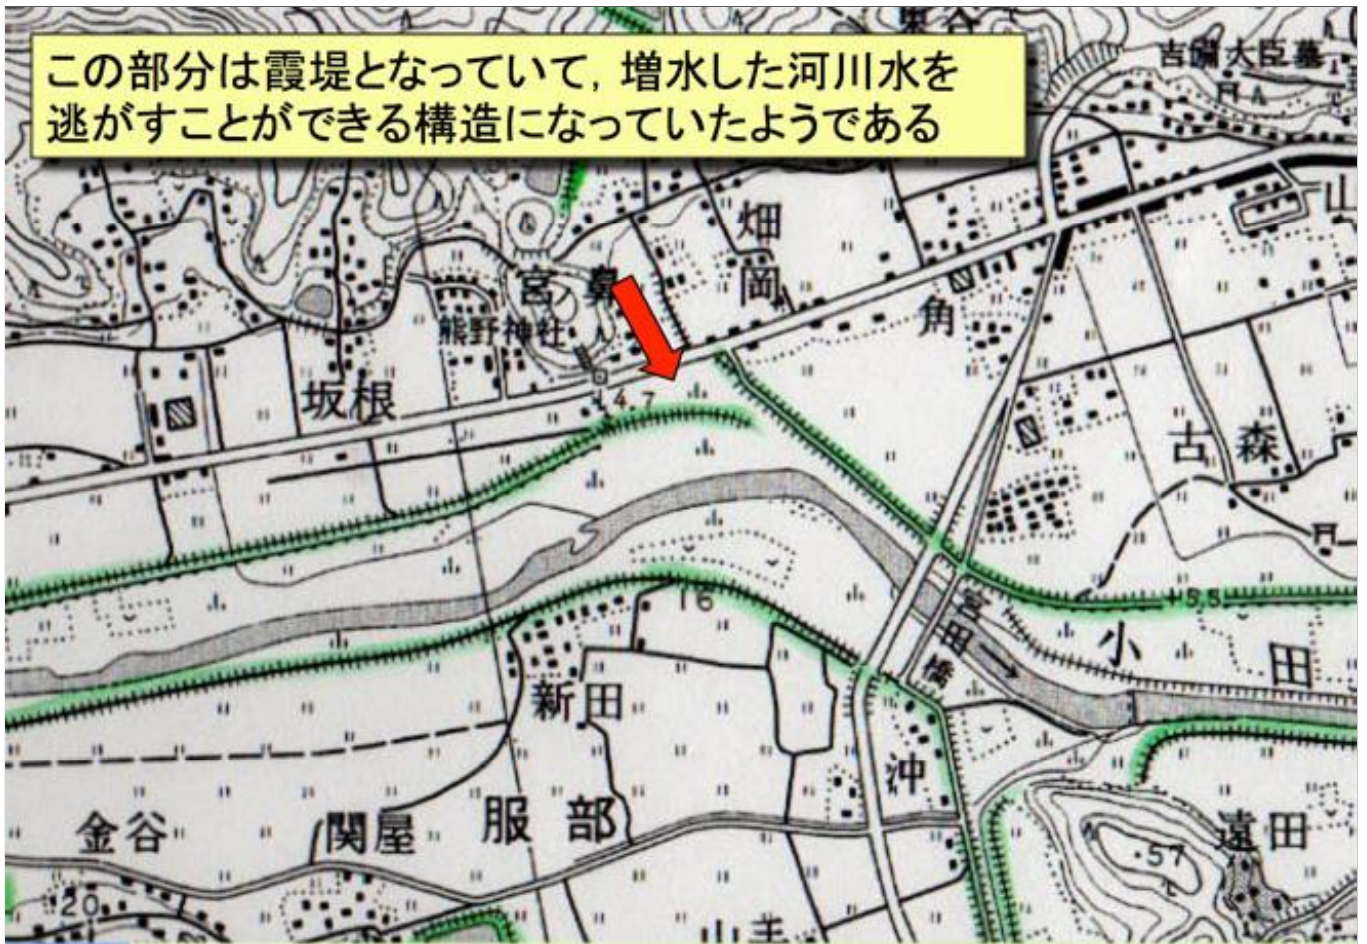
この部分は霞堤となっていて、増水した河川水を逃がすことができる構造になっていたようである

1989(平成元)年発行の地形図に示される霞堤と思われる箇所

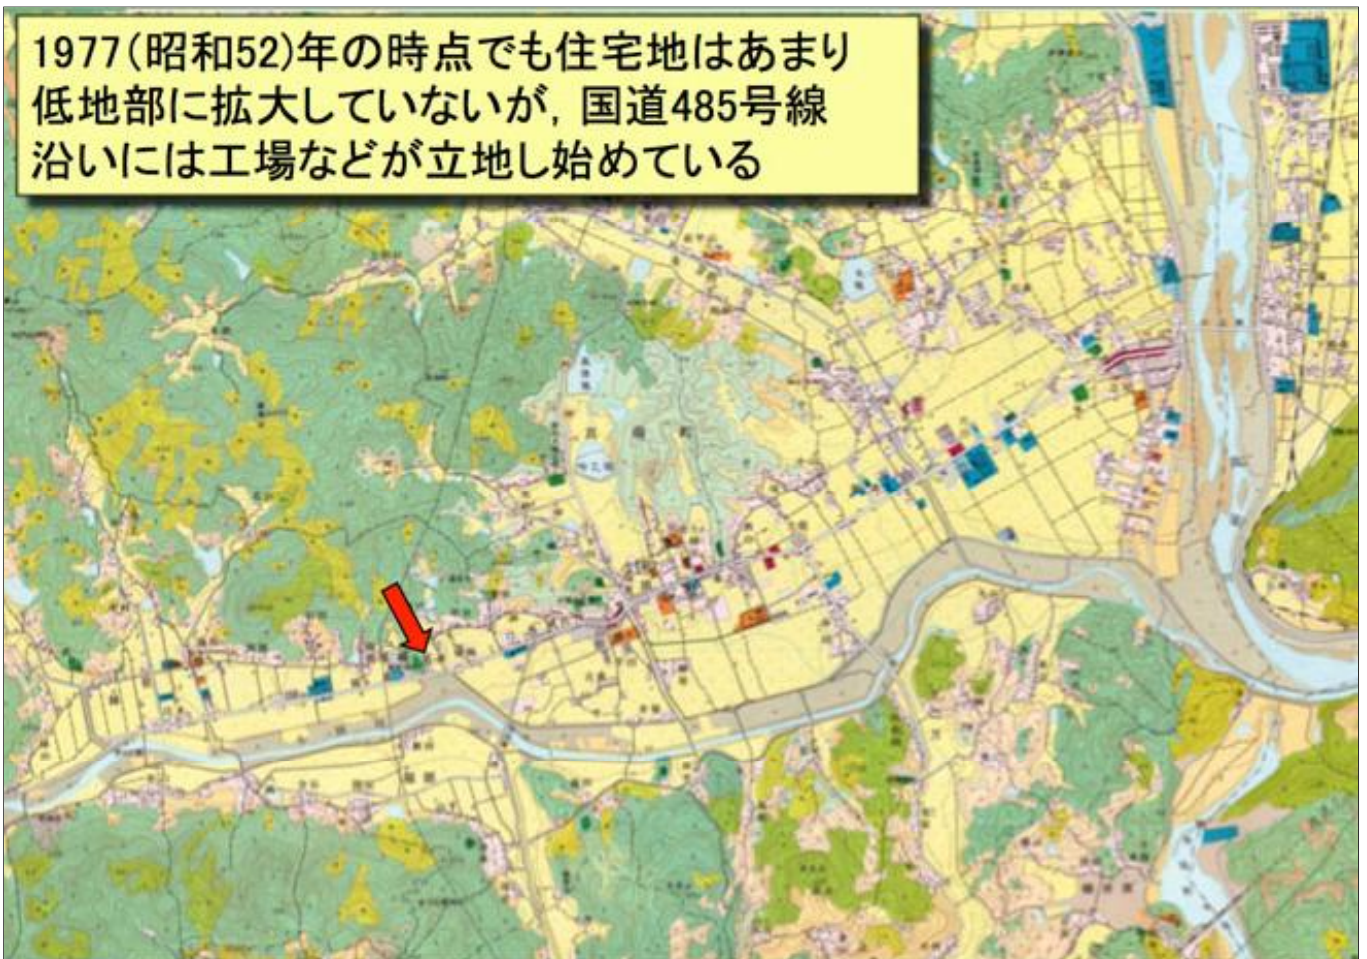
1977(昭和52)年の時点でも住宅地はあまり低地部に拡大していないが、国道485号線沿いには工場などが立地し始めている

1977(昭和52)年発行土地利用図

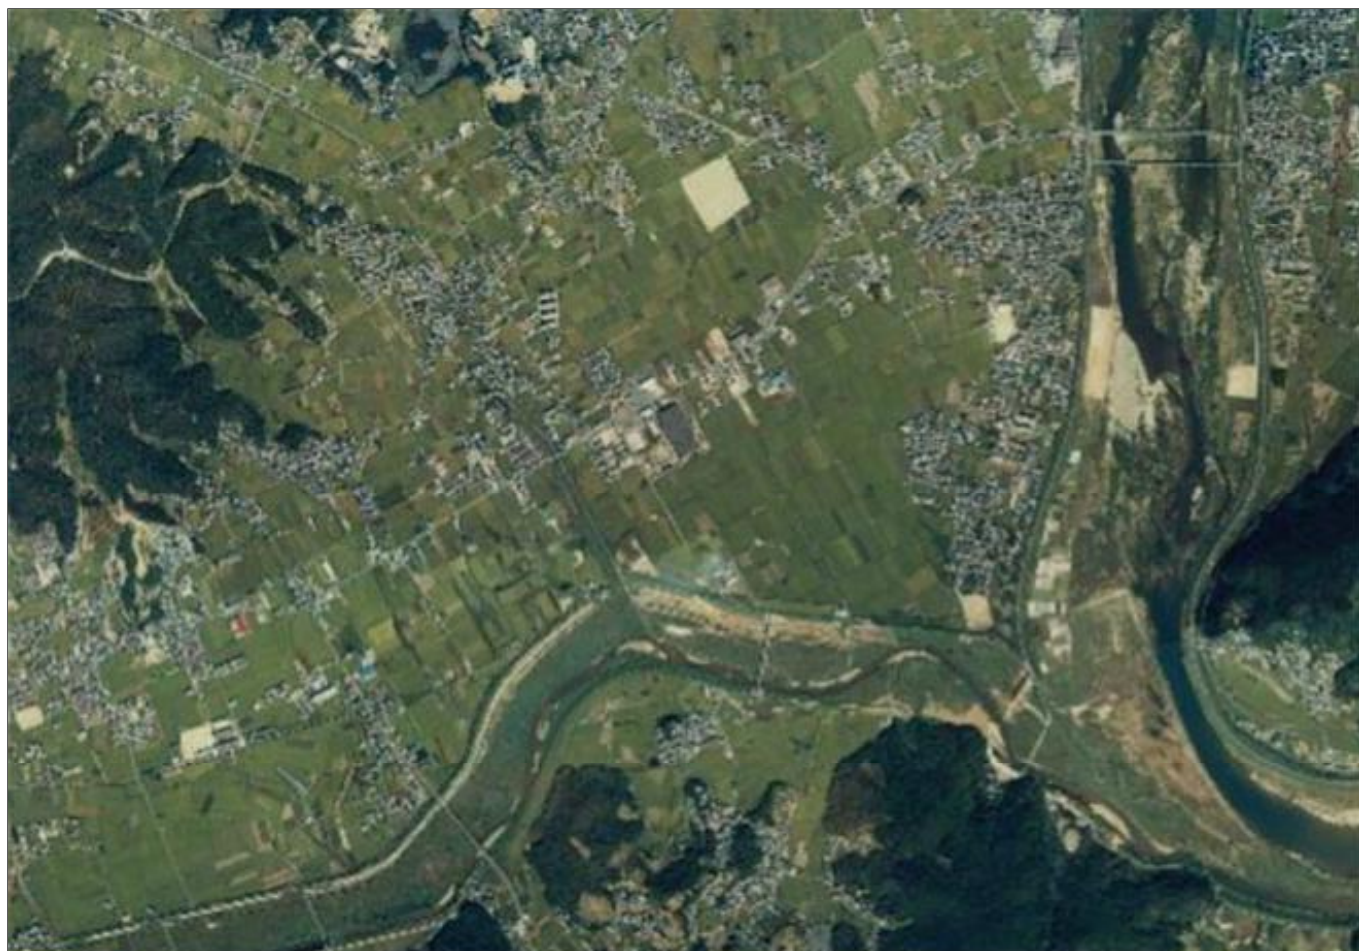
1980(昭和55)年撮影の空中写真で示される小田川低地東部

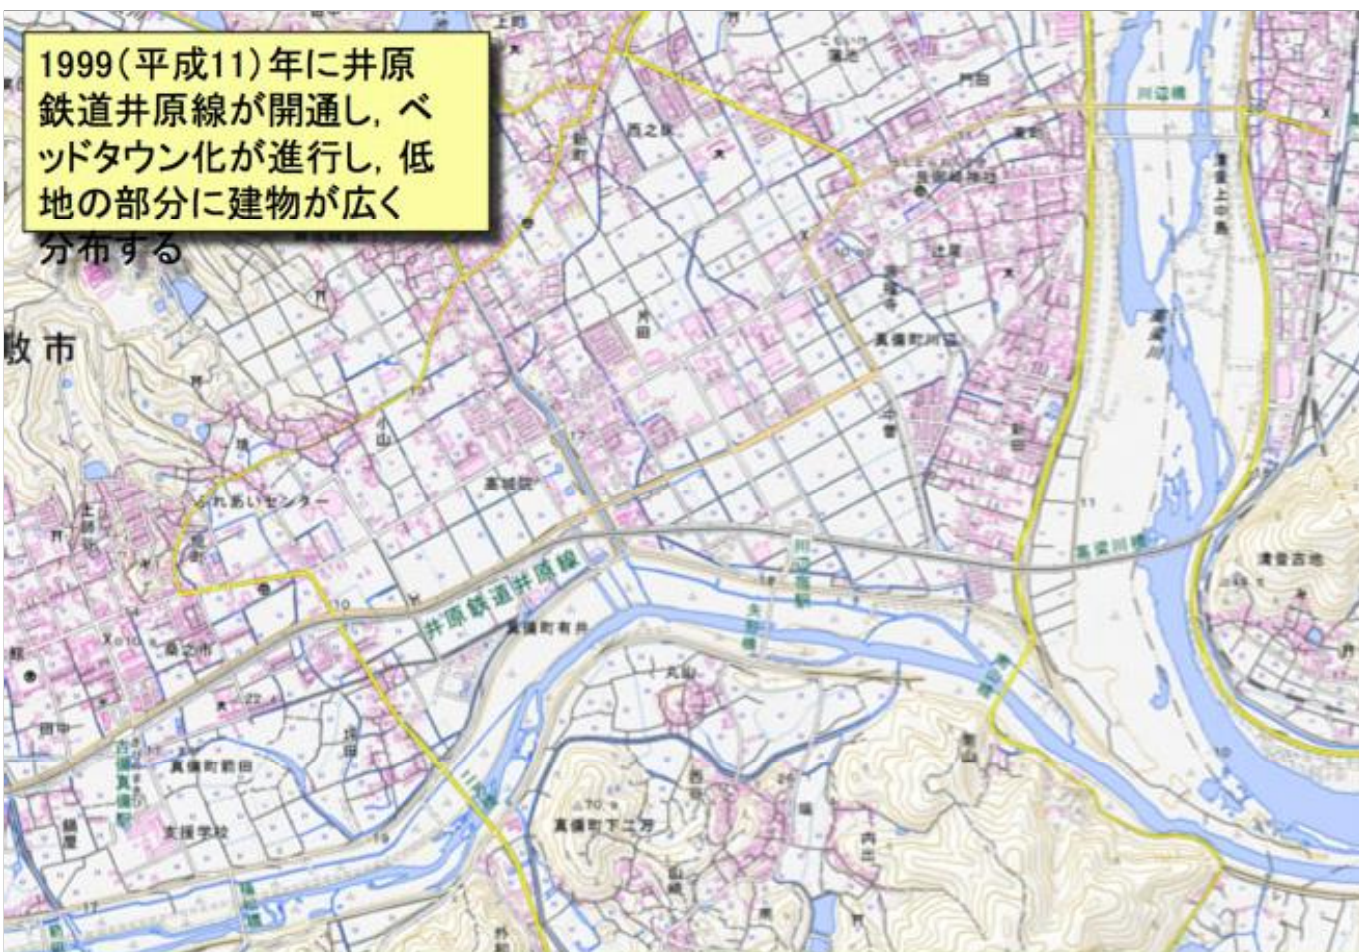
電子地形図で示される最近の小田川低地東部

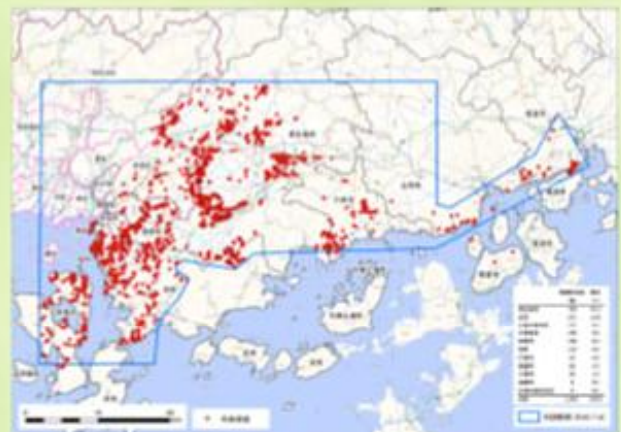
- ・国土地理院の被災後の空中写真を用い、地理院地図にマッピングした
- ・土石流、山崩れによる土砂の移動があった地点の最上部を崩壊発生点と認定してプロットした。

- ・判読の結果、少なくとも1,853箇所
の崩壊開始地点がある
- ・江田島市から尾道市まで広島県南部の広い範囲で斜面災害が生じた
- ・発生密度の高い地域は、広島市安芸区から安芸郡坂町、熊野町、呉市西部までの広島湾東部沿岸の山地と、西条盆地および黒瀬盆地の周辺山麓部である
- ・発生地点は、山地頂部付近の谷頭を発生源とする土石流、山崩れが多数であり、そのほとんどは、斜面の表層が急激に流下したものである

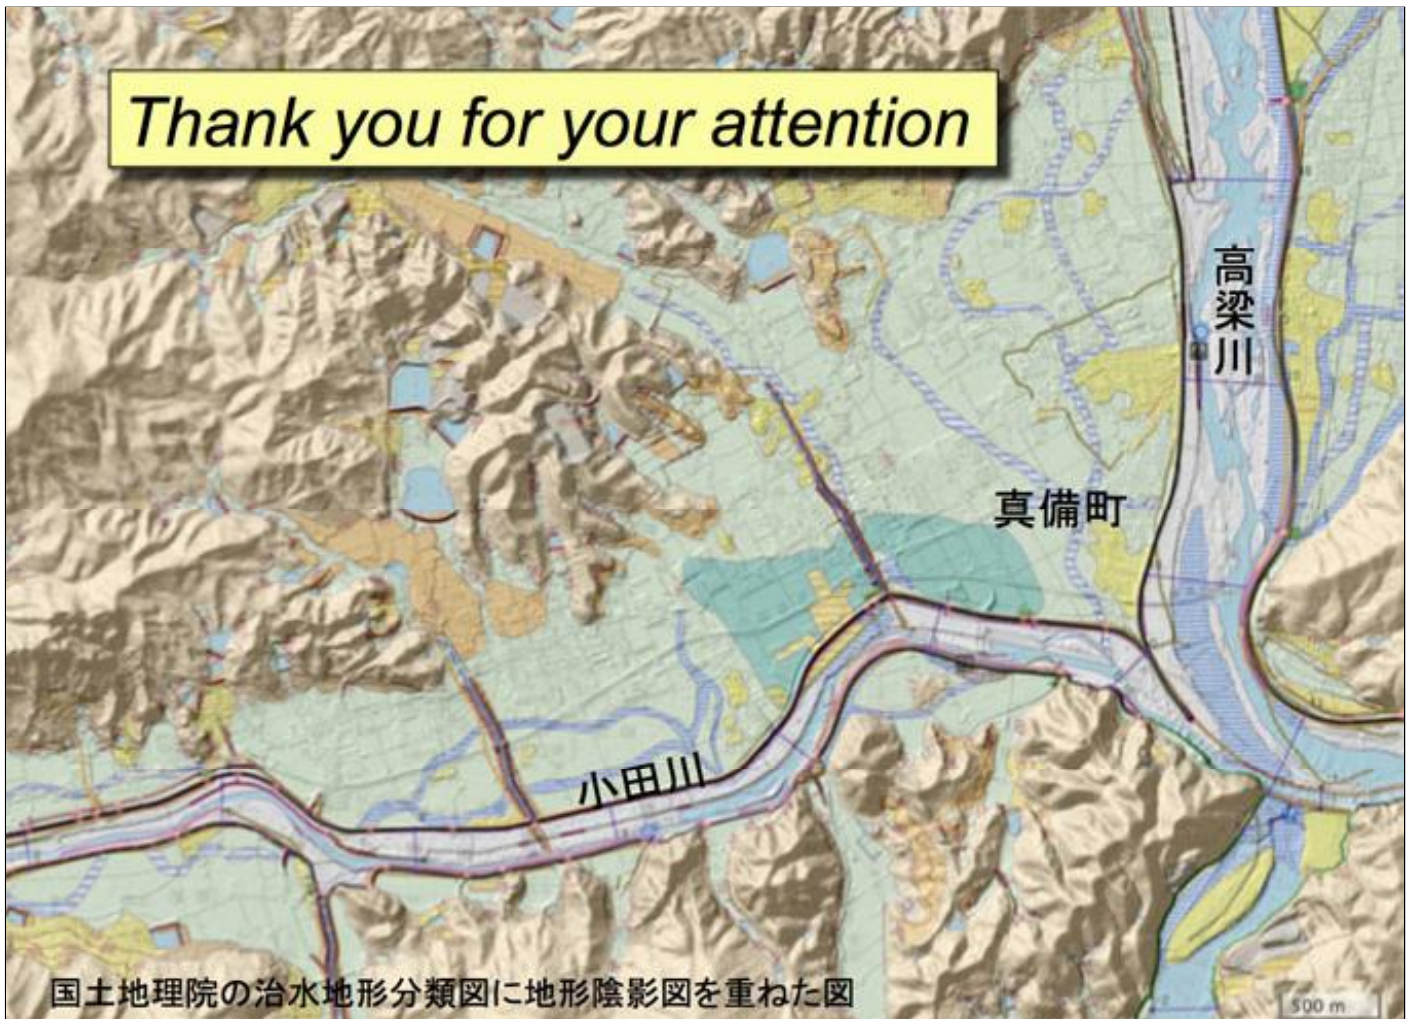
国土地理院の治水地形分類図に地形陰影図を重ねた図
