平成30年7月豪雨による浸水推定段彩図(肱川)

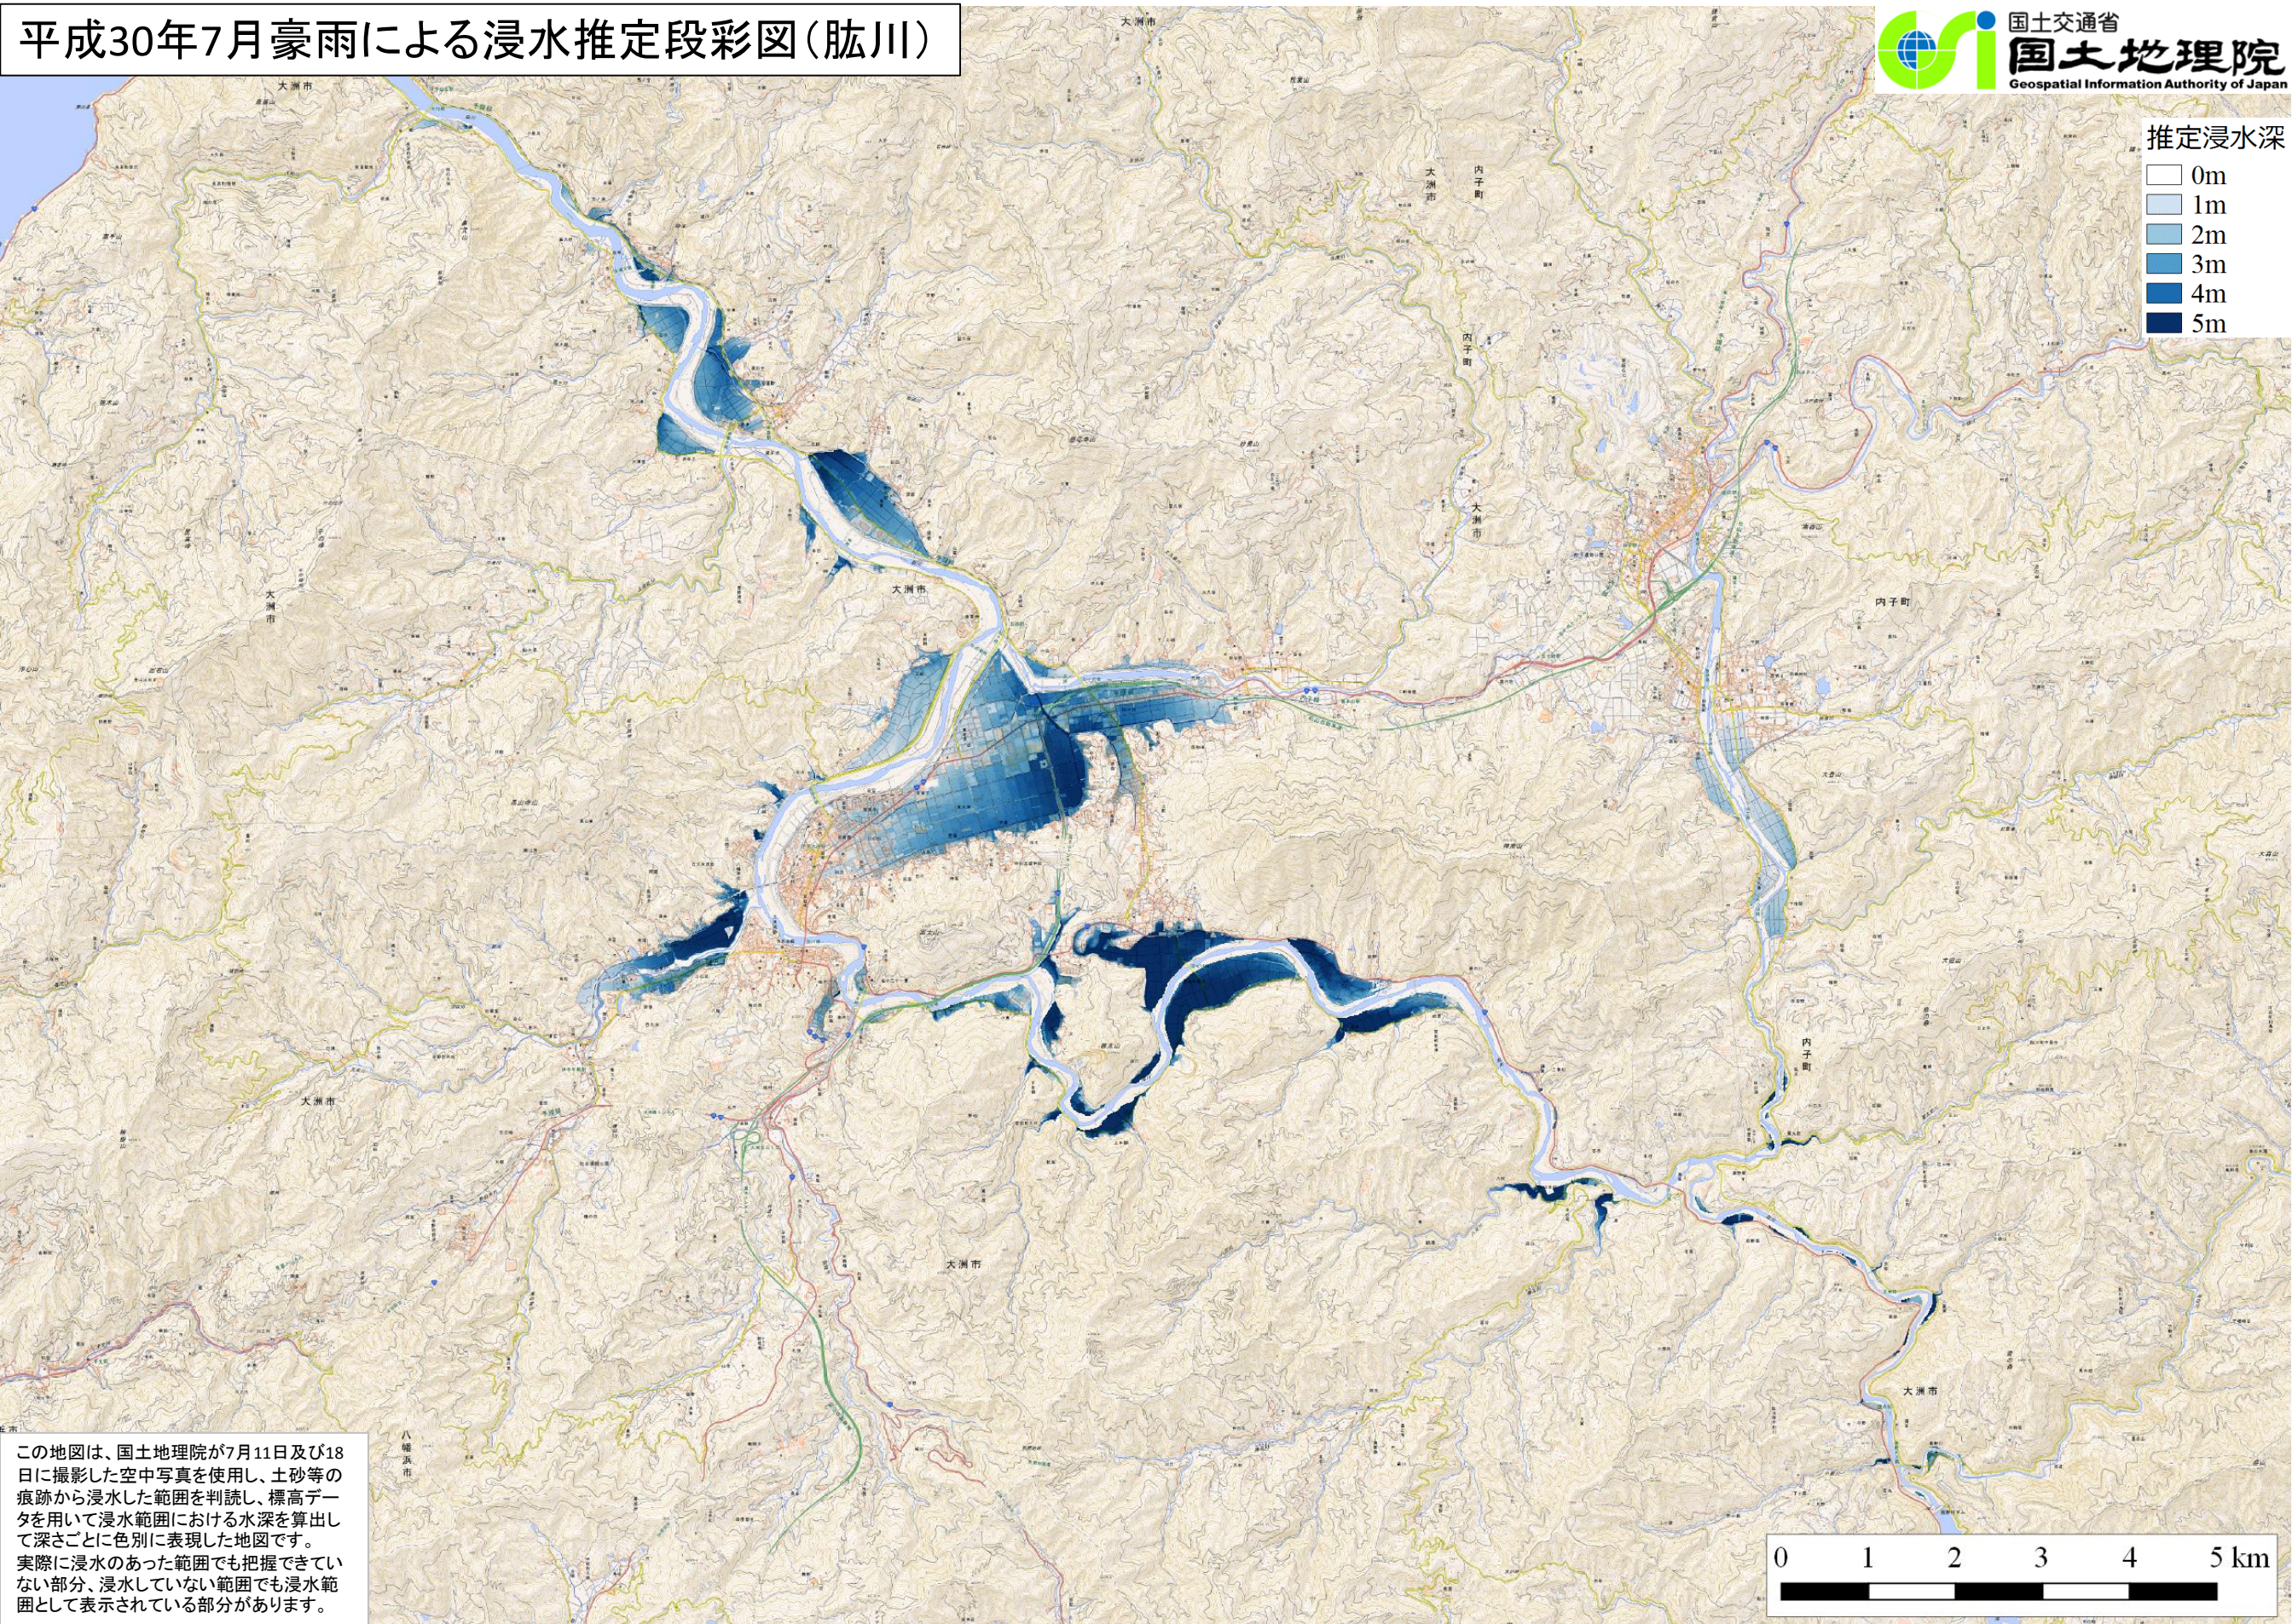
この地図は、国土地理院が7月11日及び18日に撮影した空中写真を使用し、土砂等の痕跡から浸水した範囲を判読し、標高データを用いて浸水範囲における水深を算出して深さごとに色別に表現した地図です。実際に浸水のあった範囲でも把握できていない部分、浸水していない範囲でも浸水範囲として表示されている部分があります。
