小田川における洪水氾濫状況

土木学会 二瓶泰雄
東京理科大学 理工学部土木工学科教授

2018年西日本豪雨

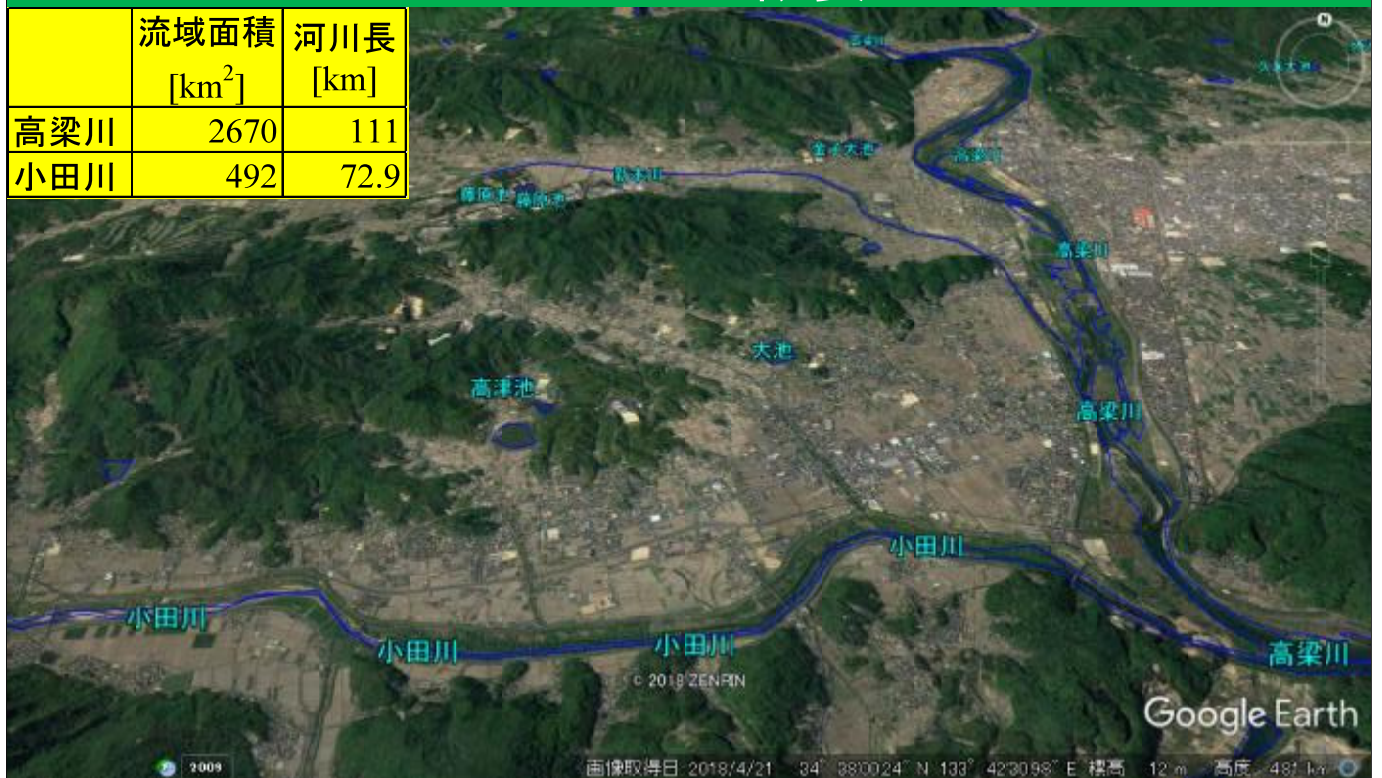
小田川の概要

流域面積 [km ²]	河川長 [km]
高梁川	2670	111
小田川	492	72.9

小田川下流域では，高梁川と小田川の堤防，周辺の山々で囲まれた低地が存在

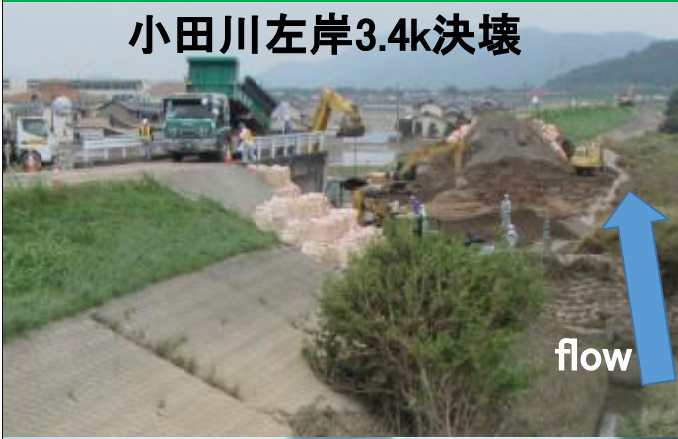
小田川左岸3.4k決壊

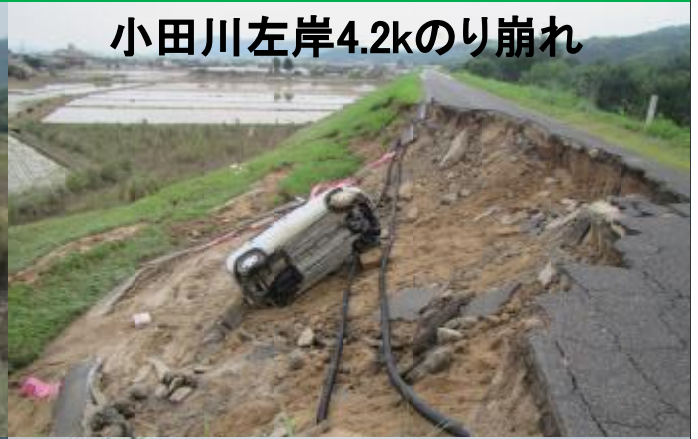
小田川左岸4.2kのり崩れ

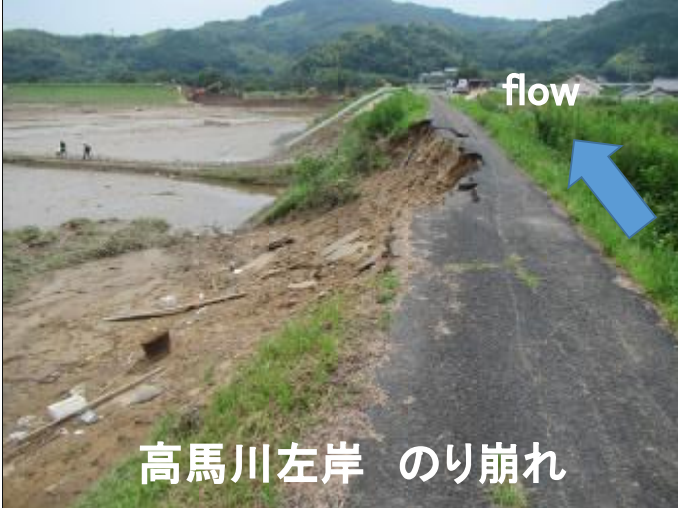
高馬川左岸 のり崩れ

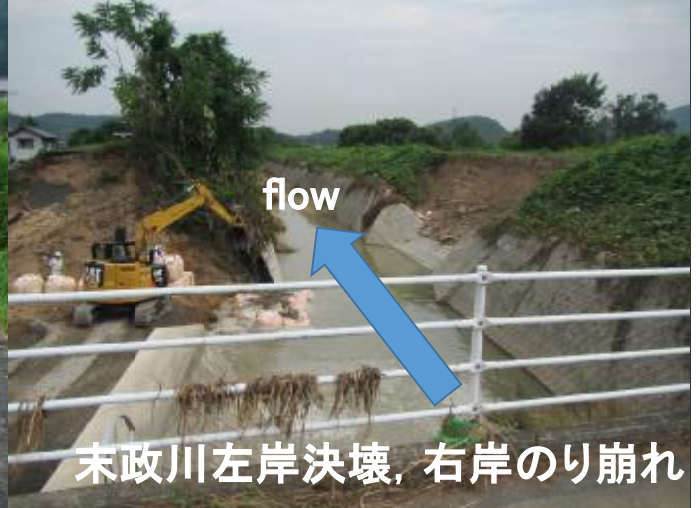
末政川左岸決壊, 右岸のり崩れ

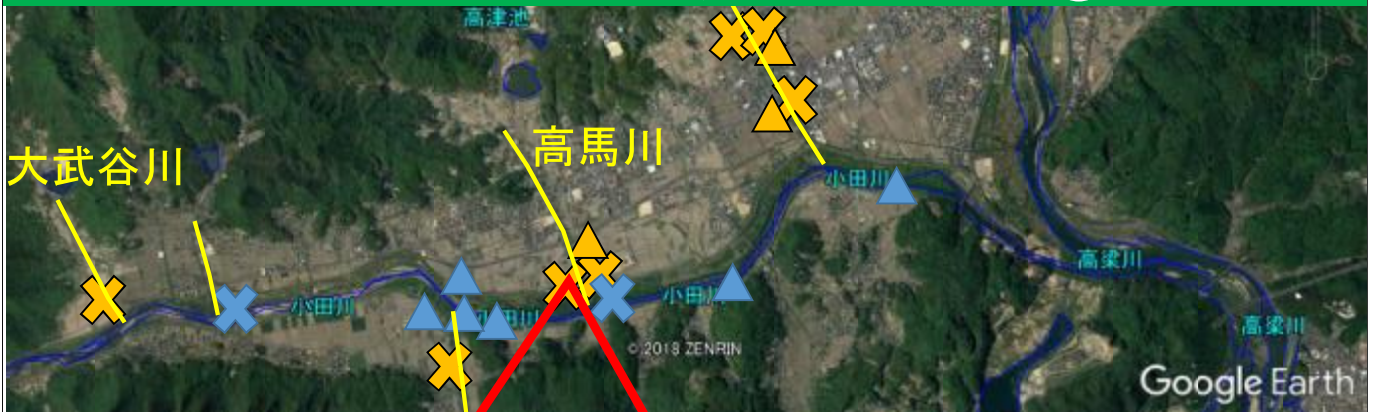
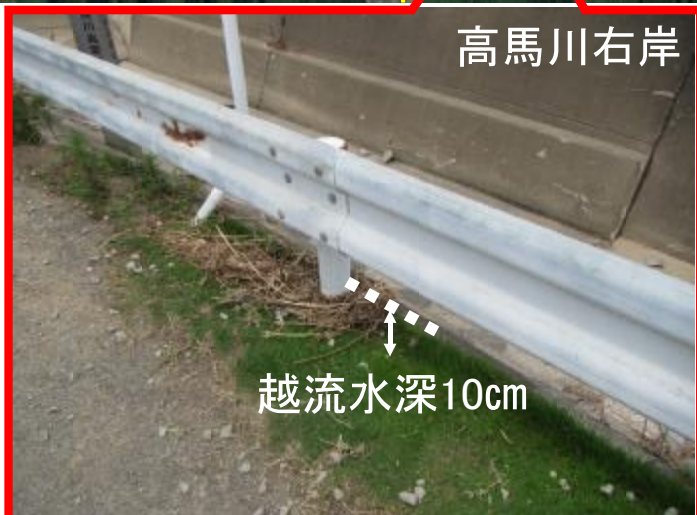
特徴1:小田川の堤防被災状況③

高馬川右岸

越流水深10cm

各所で越水・溢水
痕跡有

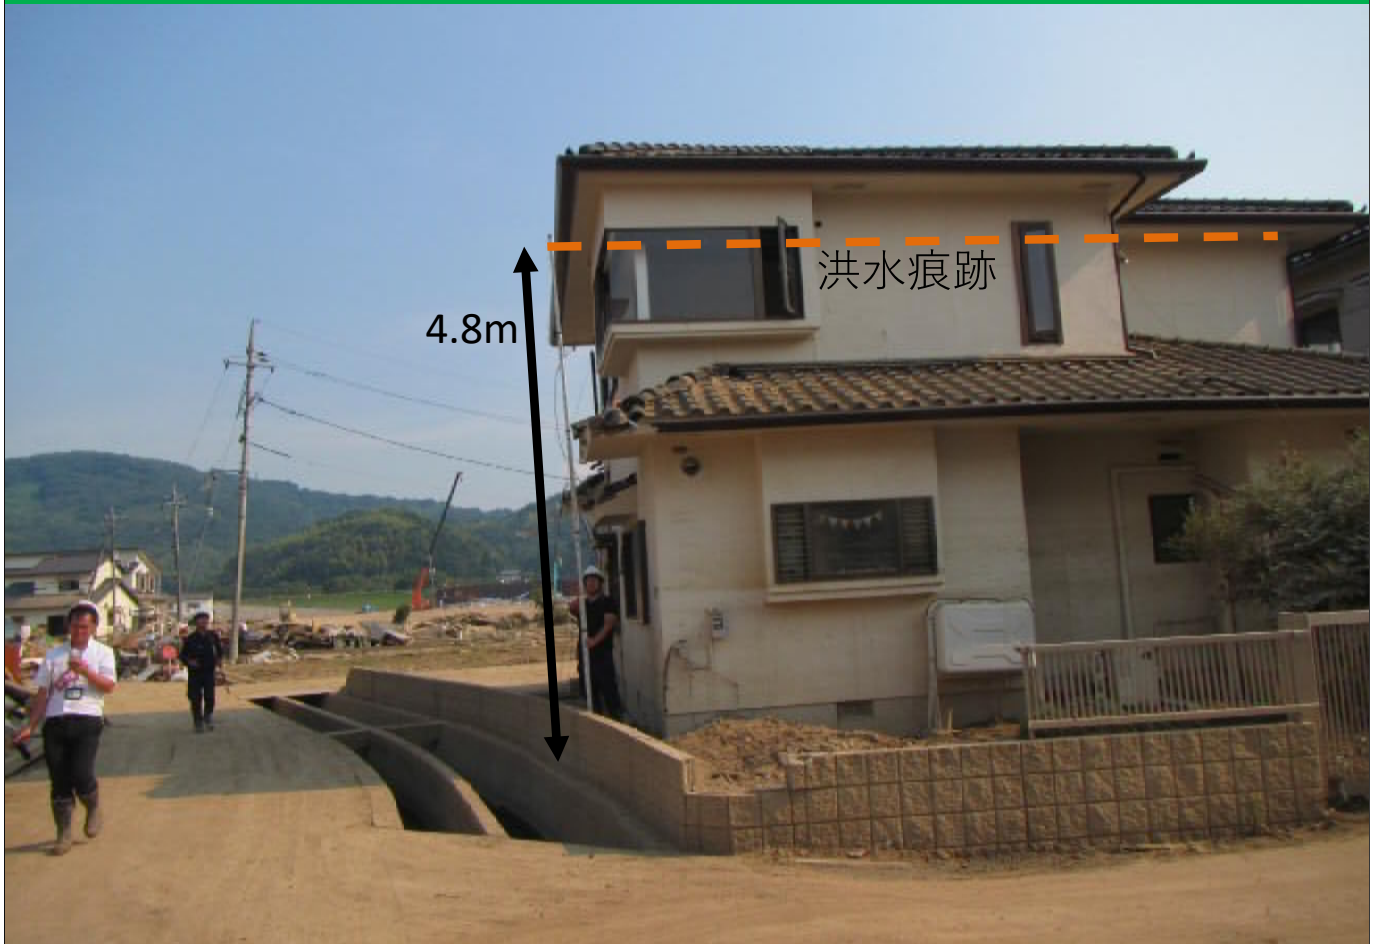
浸水深5mの様子(屋外)

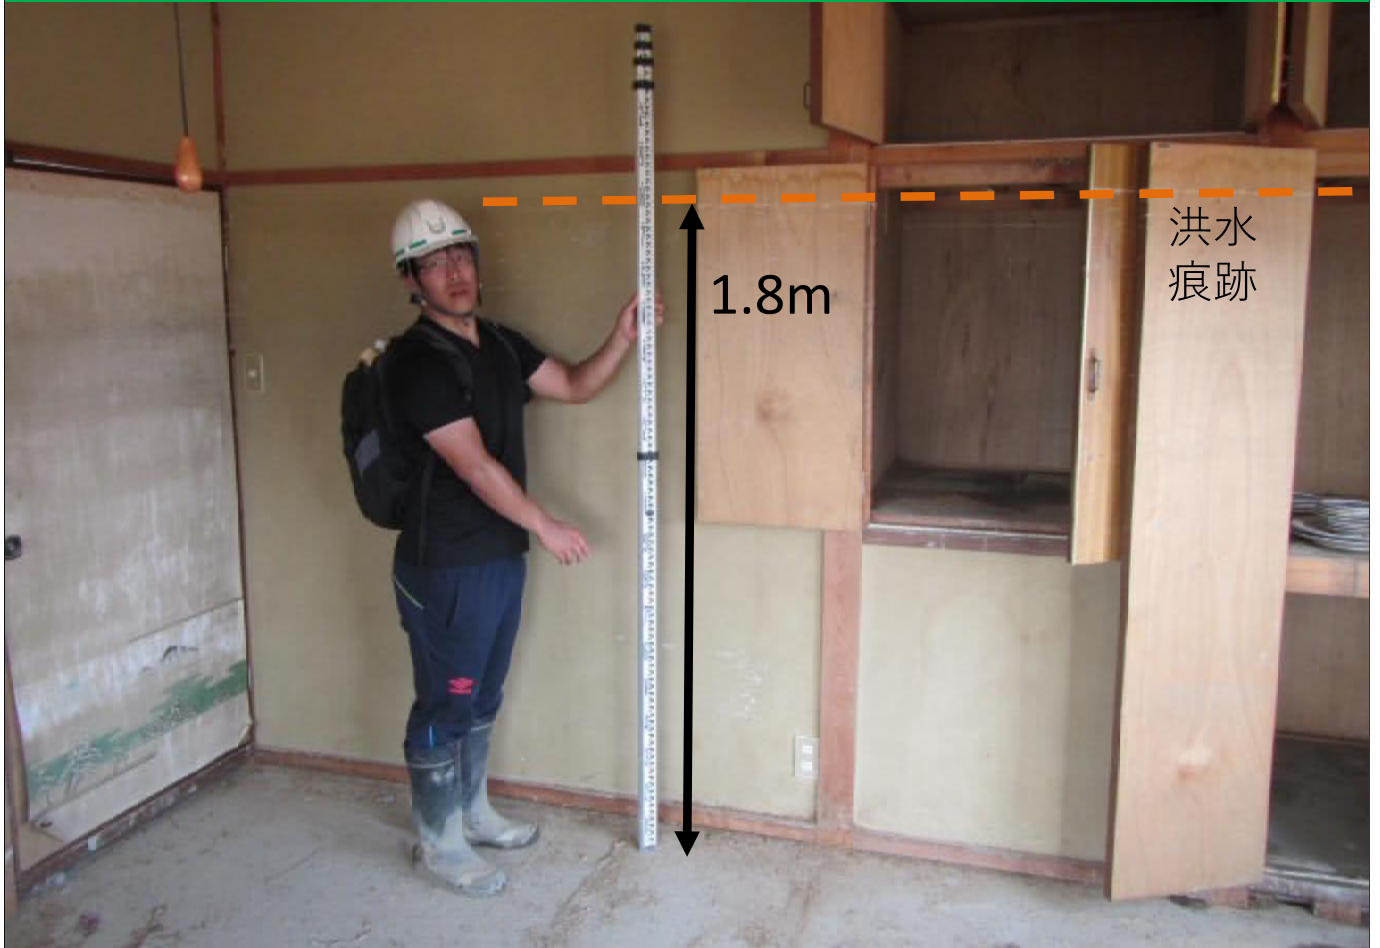
浸水深5mの様子(屋内, 2階)

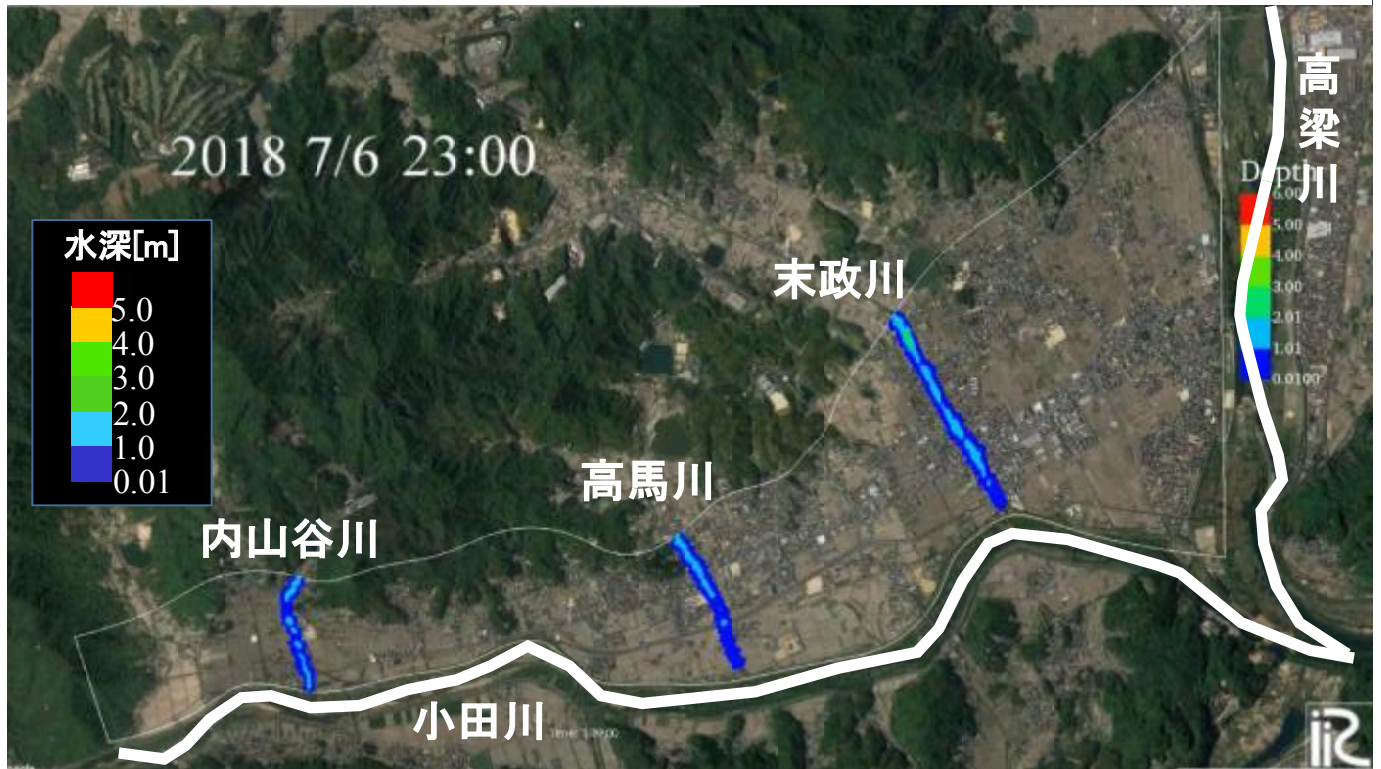
特徴4: 浸水プロセス

～小田川左岸の洪水氾濫シミュレーション～
