## 平成30年7月豪雨に関する ため池の被災状況

農研機構農村工学研究部門  
企画管理部災害対策調整室長 梶原義範

## 2. 岡山県と広島県のため池の現地調査

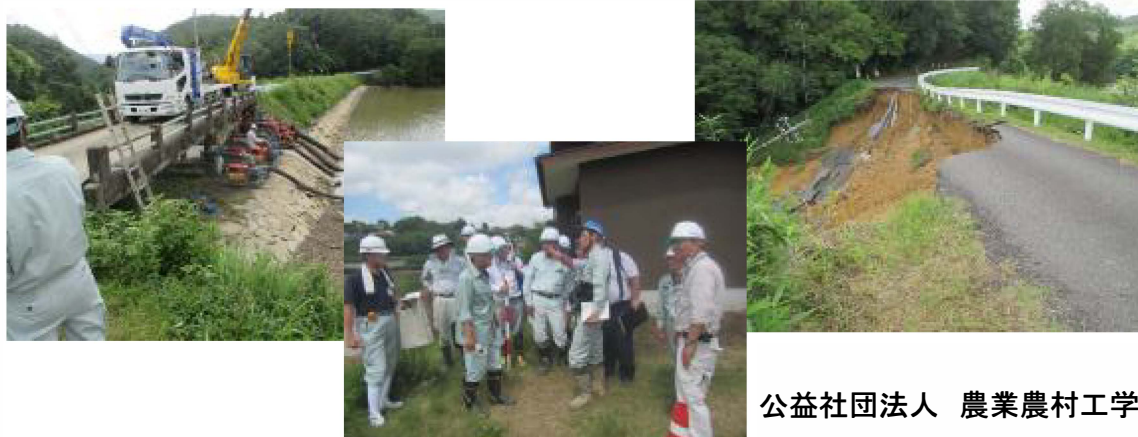
#### 1. 冠光寺池(岡山県・岡山市)

【諸元】<防災重点ため池>堤高:12.9m、堤長:111.0m、総貯水量:338千m<sup>3</sup>

【被災状況】住民から、「7月6日11:35PM頃、ため池のすべり崩壊を発見した」との報告。管理者から、「7月7日0:00頃、洪水吐から水深約20cmで越流」との報告。ポンプ等で強制排水中(7/10)。

【指導内容】堤体の浸潤線より1m以上低い水位での貯水位管理、水位低下後の堤体の開削の必要とその方法、水位の監視、避難方法等。

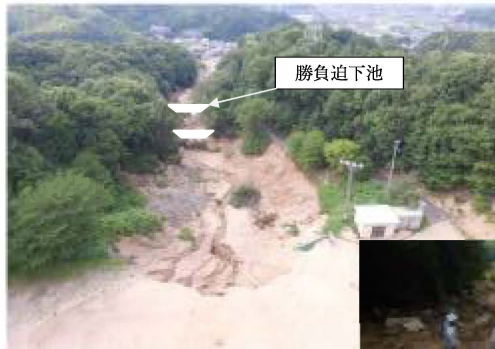
勝負迫下池(広島県福山市)

【諸元】<防災重点ため池×>堤高:5.0m、堤長:31.0m、総貯水量:3千m<sup>3</sup>

【被災状況】あふれた水で住宅1棟が流され、3歳の女児が行方不明との報道あり。

【所見】勝負迫下池では上流側のグラウンドを崩壊起点とした斜面(盛土)崩壊により、流入した土砂により大規模な越流が発生し、一気に堤体が破壊され決壊したものと考えられる。

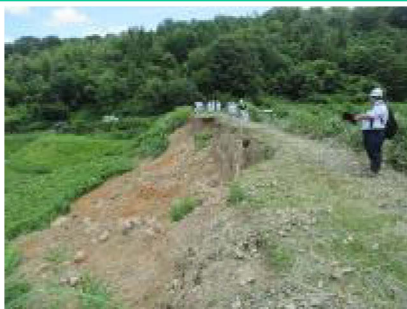
江田池:堤体崩壊部堤体左岸より望む

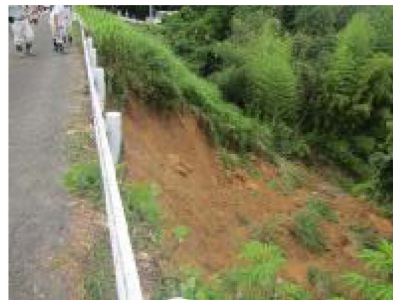
山地下池:堤体崩壊部右岸側より望む

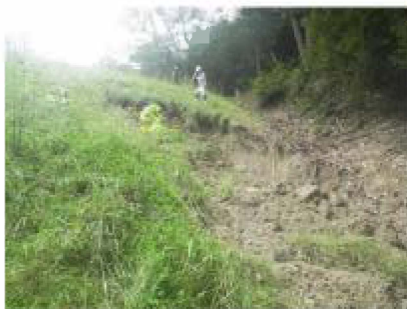
小池:取水施設側堤体下流より左岸側を望む

名称	破壊メカニズム
小池	浸透破壊, すべり破壊
勝負迫下池	越流破壊(上流グラウンドの崩壊による)
半三池	すべり破壊
奥登祖池	すべり破壊
沖登祖池	浸透破壊, すべり破壊

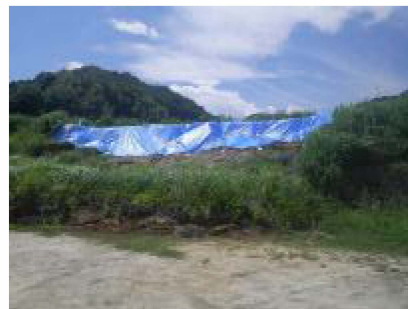
半三池:堤体崩壊部(下流より望む)
