日本学術会議公開シンポジウム・防災学術連携体緊急報告会
「西日本豪雨災害の緊急報告会」
(台風第21号の緊急報告および北海道胆振東部地震の緊急報告)

花崗岩の風化特性と 砂防・治山のあり方

2018年9月10日
日本地質学会 越智秀二

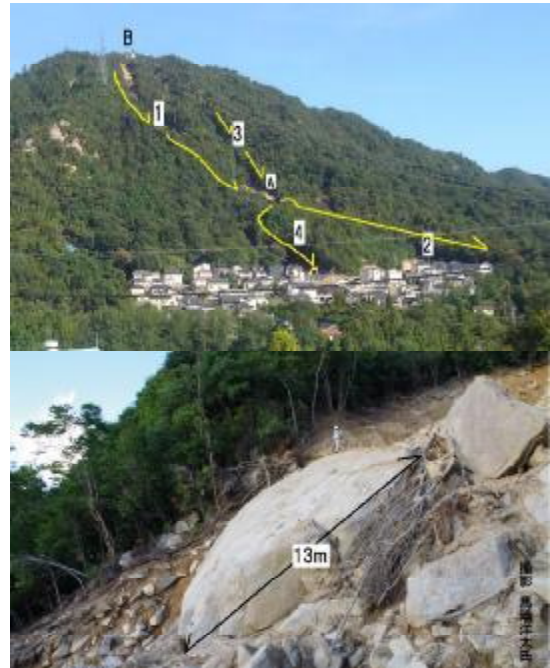
右の写真は広島県安芸郡熊野町大原ハイツを襲った三石山の土石流跡 (12人の方が犠牲になった) 住宅地の上には10mを超える巨レキ

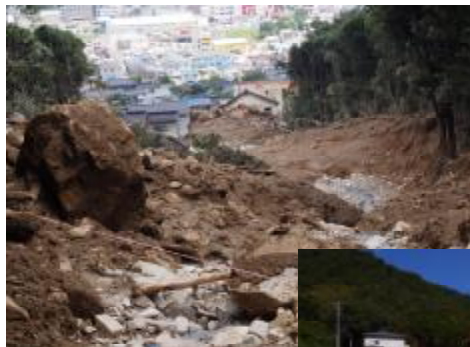
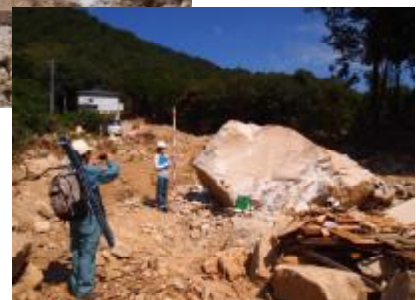
4年前の広島豪雨災害では、安佐南区八木地区を中心として、1mを超える巨レキ(2~3トン以上)が土石流とともに流下して住宅を破壊し、甚大な被害をもたらした。なかには4mを超え、数10トンもある巨レキもあった。(2014年八木三丁目)

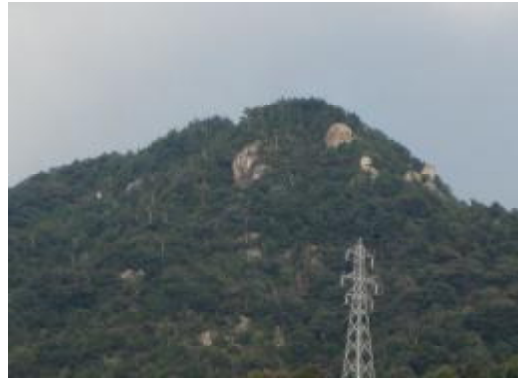
黒雲母花崗岩の風化残留岩塊が目立つ山
(安芸郡府中町岩谷観音)

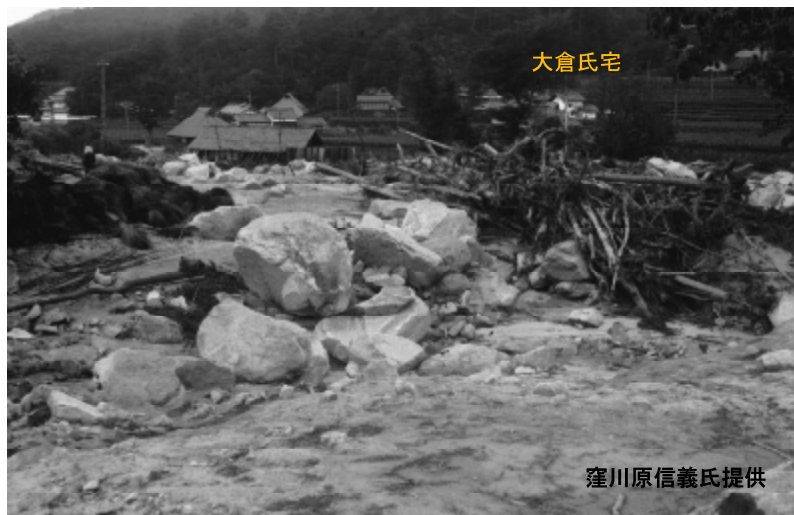
土石流で出た巨レキ、マサ土、流木 広島市東区温品中学奥側（1926年9月、法道寺川付近）

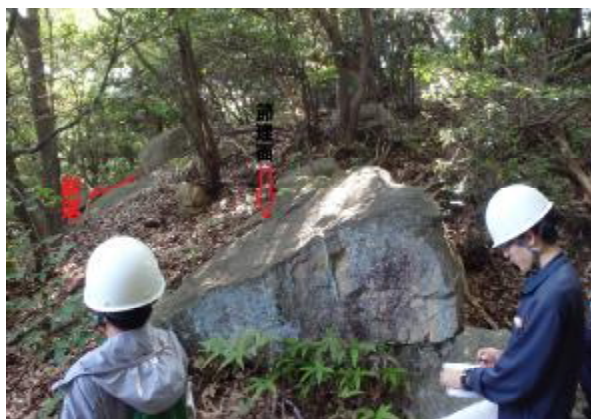
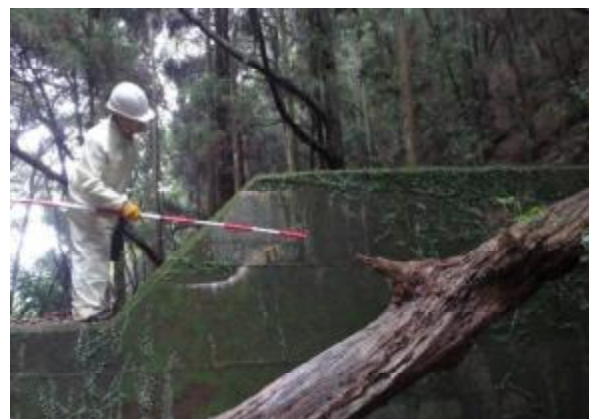
角ばった細粒黒雲母花崗岩の巨レキが散在 する斜面とその下流のひび割れた治山堰堤 (広島市西区古江)

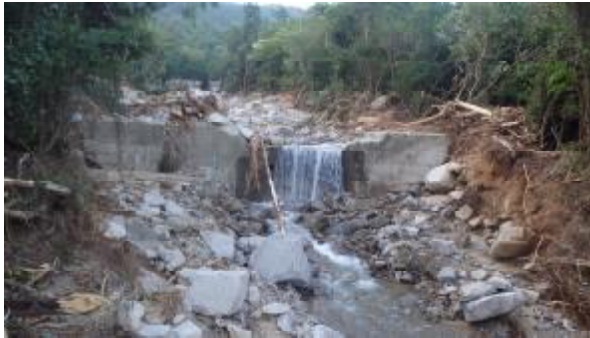
破壊された堰堤とその下流500mの住宅 流木が住宅に刺さり、4mのコンクリート片が転がる

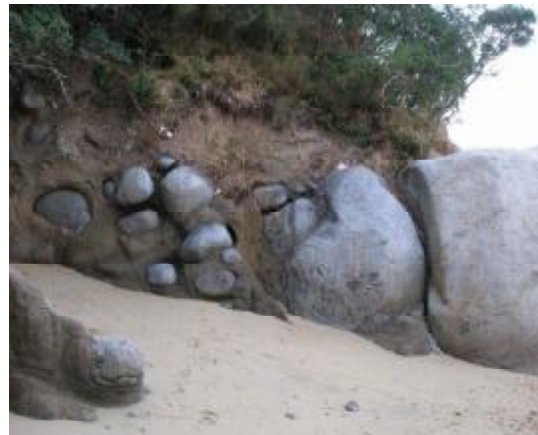
角閃石を含むやや黒っぽいタイプの花崗岩類(花崗閃緑岩やトータル岩)では、斜長石が多くなるため、粘土分が多いマサ(ヒメマサ)となり、粘りもあるため、黒雲母花崗岩起源のマサよりも流失しにくく、大量のやや粘土質の真砂とともに丸みを帯びた風化核が残りやすい。

(松山市堀江西 トータル岩)

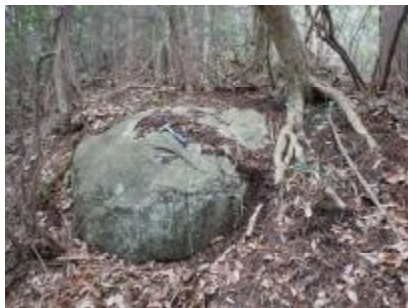
Cm級：山の稜線に露出したもの（2015年3月）

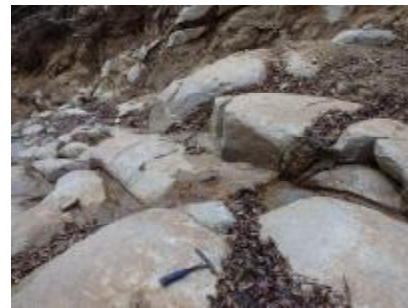
Ch級：溪床に露出したもの（2015年2月）

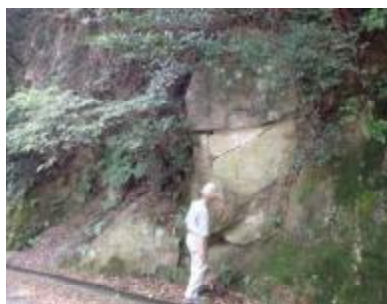
林道沿いの露頭に見られるDh級の中粒角閃石黒雲母花崗岩と
その中の亀裂の入ったコアストーン（Cm級） この下流はレキが少なく真砂が多い
(緑井七丁目 権現山南東2016年11月)

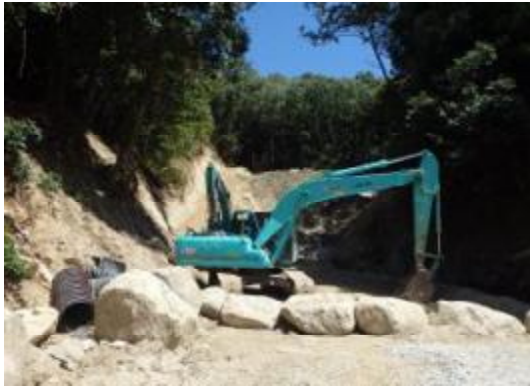
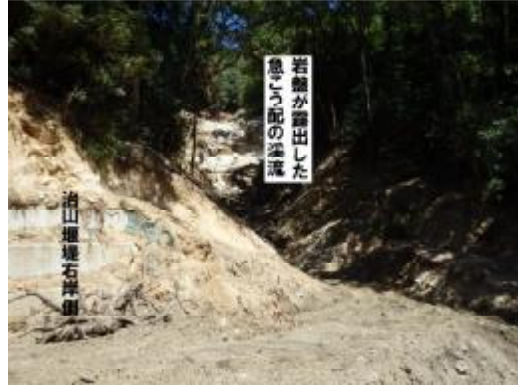
矢野東の花崗岩は、中粒角閃石黒雲母花崗岩 真砂も多いが、巨レキを内包するタイプなので、 破壊的な土石流となるタイプ

治山堰堤が設置されていたが、それでは容量も強度も足りなかった

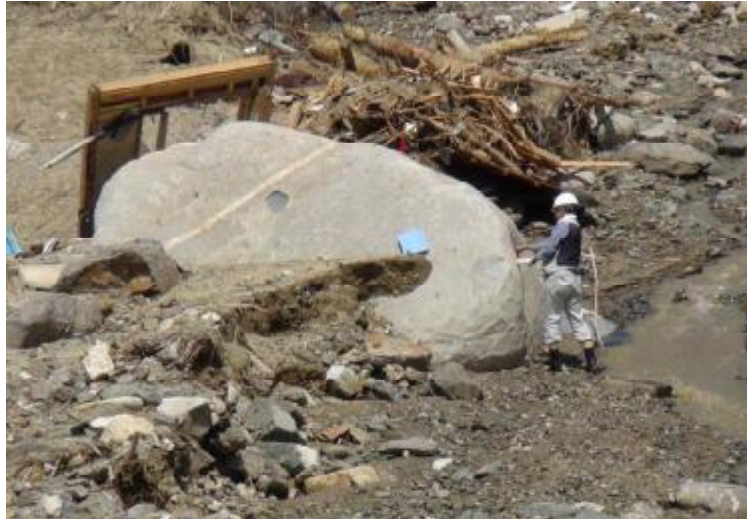
住宅を破壊した 花崗閃緑岩の丸 みを帯びた巨レキ

(福岡県朝倉市道目木地区2017年8月
撮影: 澤田武美氏)

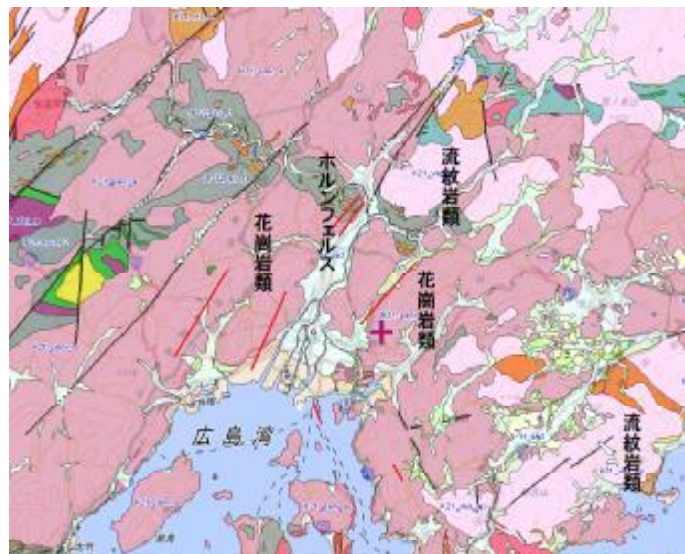
広島県西部には、北東-南西方向と北北西-南南東方向に直線状の谷が発達する。これは、この方向に断層が形成されているためで、安佐南区の阿武山麓でも、北東-南西方向の断層(F1,F2)が見られる。この断層をはさんで、北側が下盤。断層面は南傾斜をなし、上盤側が風化がすすんでいる傾向にある。

20万分の1日本シームレス地質図V2 (産総研地質調査総合センター、データ更新日:2018年1月26日、<https://gbank.gsj.jp/seamless/>)に既知の断層を赤で加筆

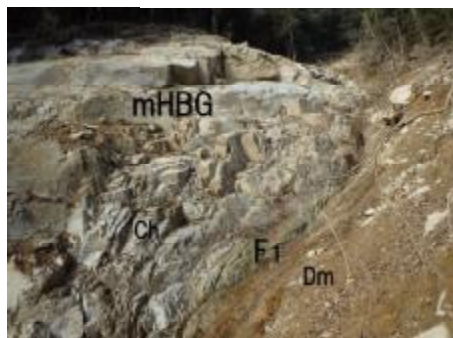
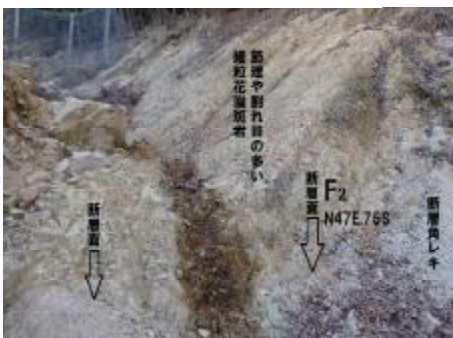
阿武山周辺の模式図と地形写真

阿武山周辺では、断層運動により、北側の山体が隆起し、より深い位置の花崗岩類が削剥されて地表に露出しながら、風化がすすんでいる

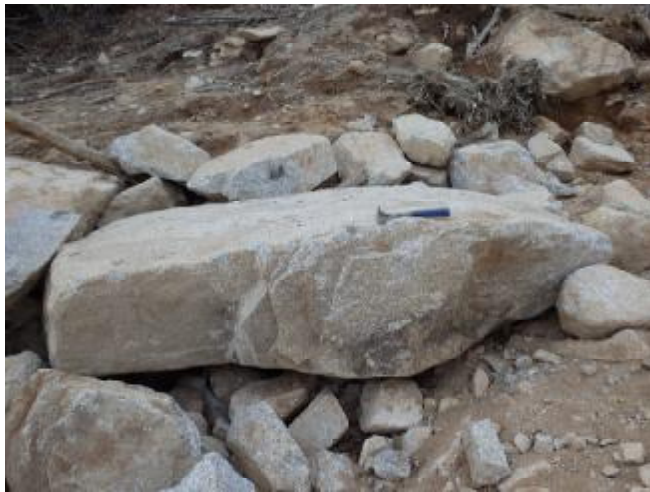
花崗岩体の周縁部から500m程度までは 角ばった巨レキが目立つ(八木三丁目)

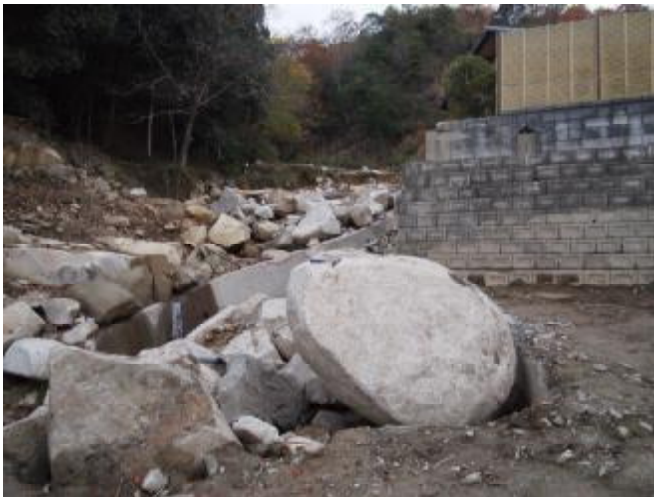
花崗岩体の周縁から500m以上離れると 丸みを帯びた巨レキが出現(緑井八丁目)

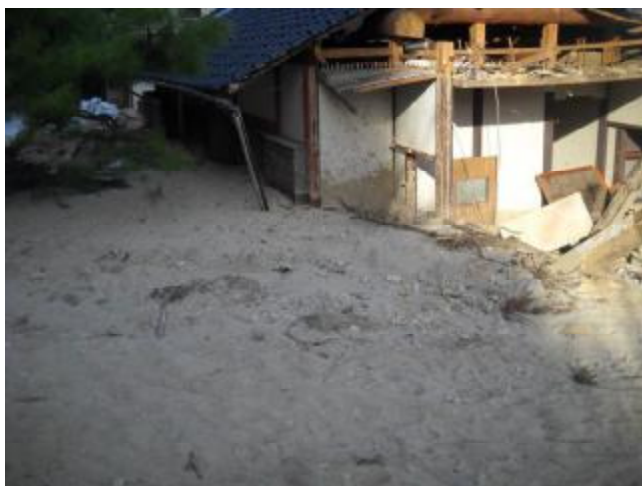
花崗岩体の周縁から1km程度離れると 真砂土が多くなる(緑井七丁目)

地形が急峻なところは角ばった巨レキ
ゆるやかなところは真砂土という傾向ともいえる

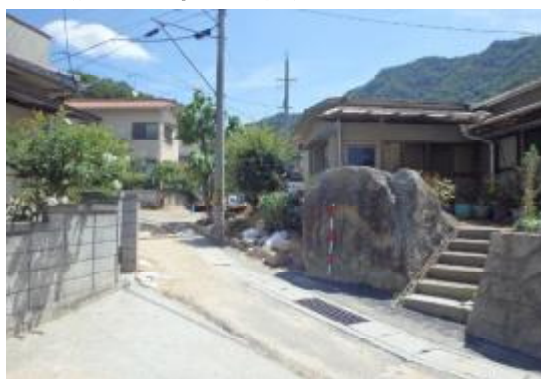
枕崎台風の土石流で出た巨レキ
(天応西条三丁目)

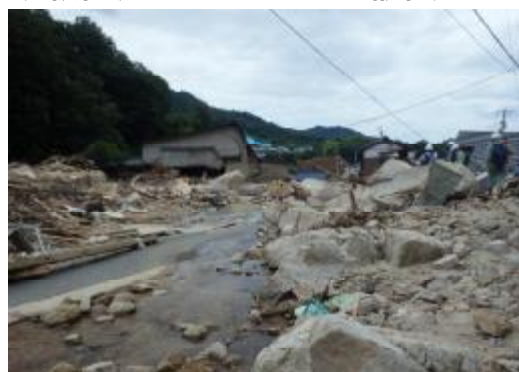
左の巨礫から約300m上流地域の土石
流被害(1~2mの巨レキが散在)
