地震による都市域の斜面災害

釜井俊孝（京都大学防災研究所）

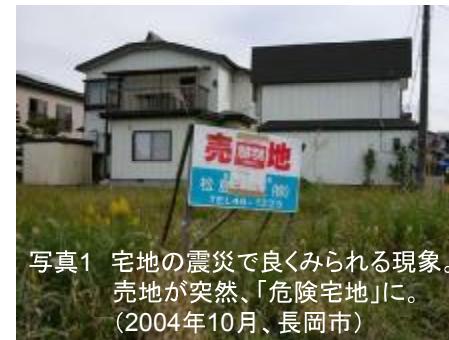
写真1 宅地の震災で良くみられる現象。売地が突然、「危険宅地」に。
(2004年10月、長岡市)

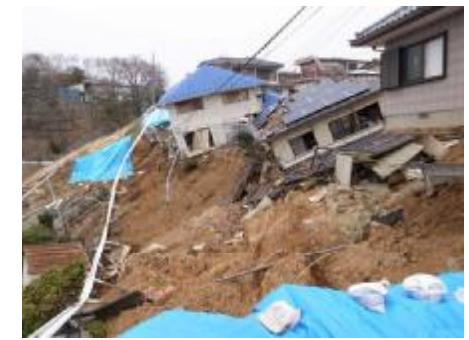
写真2 谷埋め盛土地すべり末端部の崩壊 (2011年3月、福島市)

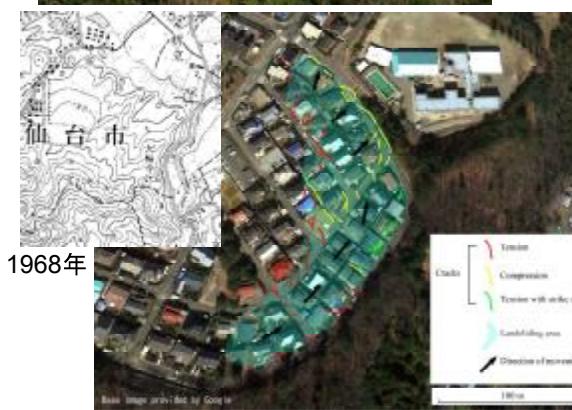
図1 典型的な谷埋め盛土地すべり(2011年、仙台市)

戦後しばらくの間、大都市を襲った地震が無かったことと、戦後初期には豪雨による崖崩れ災害が顕著であったことから、比較的最近まで大都市では地震による斜面災害のリスクは、あまり意識されていませんでした。しかし、**1978年宮城県沖地震(仙台)、1995年兵庫県南部地震(神戸、芦屋、西宮)、2004年中越地震(長岡)、2011年東北地方太平洋沖地震(仙台、福島)、2016年熊本地震(熊本、益城)、2018年胆振東部地震(札幌、厚真)**など、都市に被害を与えた地震では、多数の宅地盛土(多くは谷埋め盛土)が、緩やかな勾配の地表面を保ったまま大規模に変動(地すべり)し、多くの住宅が破壊されました。**谷埋め盛土地すべり**の出現です。都市の造成地盤は、最も若い地層でもあるので昔から災害の主役でしたが、こうした大規模な谷埋め盛土地すべりは、居住者が予想も出来ない場所で発生するという点で、現代を象徴する新たな災害であると言えます。兵庫県南部地震の際には、仁川と宝塚の2箇所では崩壊土砂が流動化し、仁川では34名の死者を出す災害となりました。谷埋め盛土が数多く作られた高度経済成長期は、公害の時代でした。しかし、地上の公害問題に対策が取られる一方で、地下の谷埋め盛土は放置されたままでした。地上の公害と同じ時期に、しかも谷埋めという環境破壊を伴って準備されたという意味で、谷埋め盛土地すべりは、「**遅れてきた公害**」という見方ができると思います。

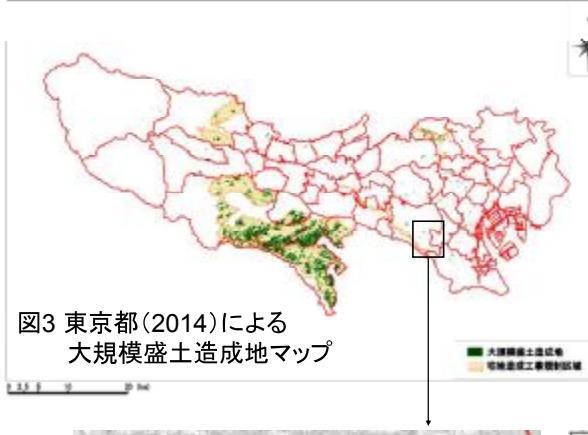
図3 東京都(2014)による大規模盛土造成地マップ

過去の震災では、震度6を越えた地域では、全体の宅地の数%で盛土の地すべりが発生し、被害が発生しました(例えば、熊本地震では約15000宅地)。首都圏の場合は母数が膨大なので、被害は数十万宅地に上ると推定されます。しかし、東京都の場合、公表されている「大規模宅地盛土分布図」に**大量の記載漏れ**があることが分かってきました(23区内の盛土が異様に少ない)。修正する必要があります。

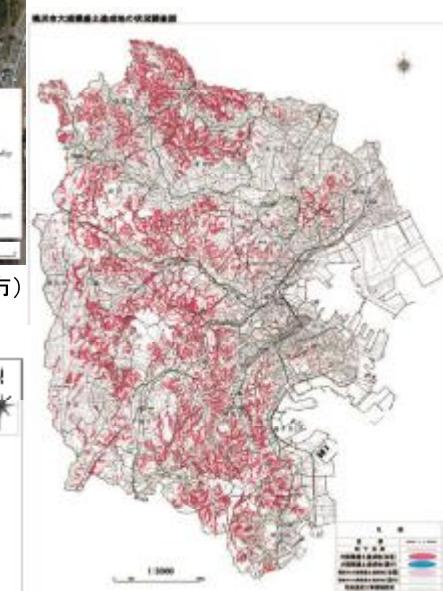
図2 横浜市(2010)による大規模宅地盛土造成地の状況調査図。市内における盛土の分布を的確に表現している

2006年の宅造法改正によって、都道府県や政令市は**「大規模宅地盛り土分布図」**(自治体によって名称は微妙に異なっている)を作成し、公表することになりました。盛土の地すべりは、盛土の無いところには起きないので、この分布図は、簡易なハザードマップと読み替えることもできます。防災の基本は、「**自分の身は自分で守る**」ことです。こうした地図作りによって、リスクのある場所が具体的に示されれば、住民は事前の対策をすることが出来るはずで、長期的な防災対策としては、最も簡単で有効な手段だらうと思います。全国で約6割の作成率ですが、今後も分布図の公開が順調に進むことを期待したいと思います。

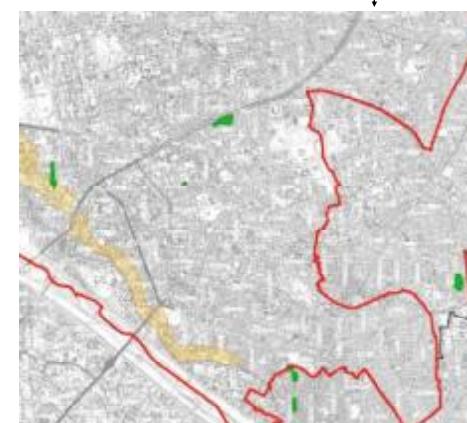
図4 東京都(2014)が公表した盛土分布(左)と実態(右)との比較。東京都のマップには23区内で多数の記載漏れがあることがわかる

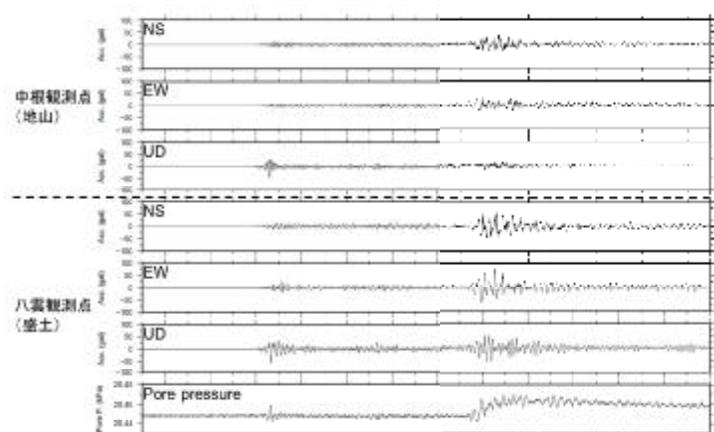
図5 東京南部の観測点(図4右のA)で観測された地震動(2014.5.5)と間隙水圧の変化。盛土上で揺れが大きくなり(特に上下方向)、間隙水圧にも盛土が部分破壊したこと示す変化。

また、谷埋め盛土におけるこれまでの地震観測結果から、地震時に特異な揺れ方や間隙水圧の変化をすることもわかつてきました。こうした**地道な観測**を続けることが、**被害の軽減に繋がる**のではないかと期待されています。
