# 平成30年北海道胆振東部地震により 厚真町で発生した土砂災害(速報)

一般社団法人 日本森林学会・  
国立研究開発法人 森林研究・整備機構 森林総合研究所  
浅野 志穂

## 調査目的と経緯

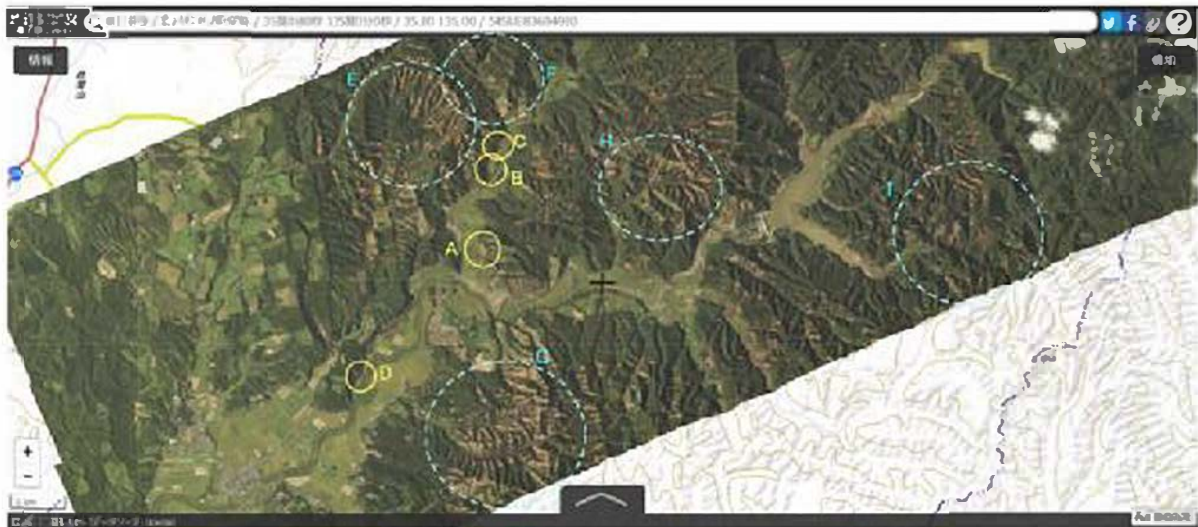
# 崩壊地分布の把握

- 河川に面した浸食による急斜面で崩壊が幅広く連続的に発生
- 山腹斜面で崩壊が密集して発生している箇所がある
- 山腹斜面で発生した崩壊は、斜面上部から発生したものも多い
- （鉛直下向きに見て）凸型や平行の斜面でも崩壊が発生している
