土木学会地震工学委員会の調査活動と インフラ被害

土木学会地震工学委員会
地震被害調査小委員会・委員長

小野 祐輔

石川県内灘町・かほく市の液状化被害の現地調査

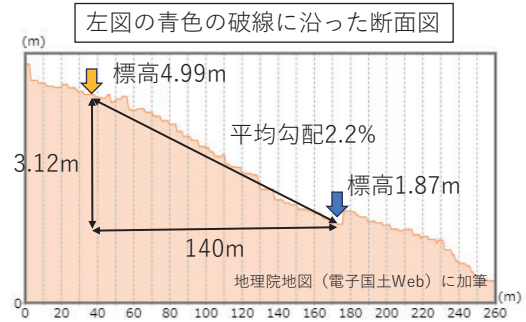
濱田他（1986）による永久変位の予測式

$$D = 0.75 \cdot \sqrt{H} \cdot \sqrt[3]{\theta} = 0.75 \cdot \sqrt{4.0} \cdot \sqrt[3]{2.22} \approx 2.0 \text{ (m)}$$

内灘町での永久変位の大きさは今後詳細に調査する予定

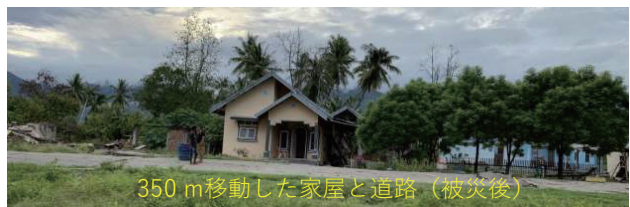
- Sibalayaでは右の写真のように家屋とその前の道路が形を保ったまま250m移動した。
