## 平成30年7月西日本豪雨災害の対応について

日本リモートセンシング学会  
JpGU 環境災害対応委員  
作野裕司(広島大学)  
sakuno@hiroshima-u.ac.jp

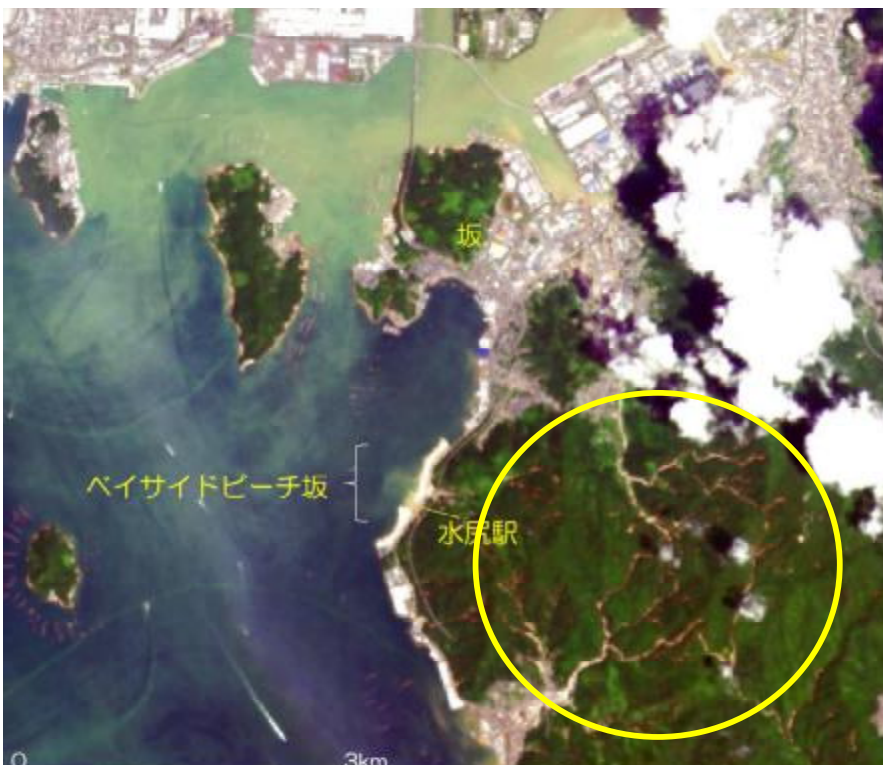
豪雨直後の7月9日(月)午前にはアメリカの地球観測衛星「Landsat-8 (ランドサット8号)」が広島県周辺を撮影した衛星写真を処理した。この画像は特殊な処理をして15mのものを識別できるような写真に加工している。

左の図は特に被害が大きかった坂町周辺の写真(3枚目)ではJR呉線の水尻駅(ベイサイドビーチ坂に隣接)の裏山が大きく崩れて、線状に土がむき出しになっている様子がよくうかがえる。

元画像: USGS Earth Explorerより取得, 処理: Landsat-8 L1画像, Band2(Blue30m), Band3(Green30m), Band4(Red30m), Band8 (Pan15m)によるパンシャープ処理, 画像処理者: 作野裕司(広島大学大学院工学研究科, sakuno@hiroshima-u.ac.jp), 謝辞: Landsat8 image courtesy of the U.S. Geological Survey

- **日本リモートセンシング学会としての活動は，同学会内の「対外協力委員会の防災学術連携小委員会」で対応中。**
- **発表者独自の**解析結果として豪雨災害直後のランドサット8号とひまわり8号の衛星画像の解析などを行い，主に広島県全域における大規模な土砂崩れや沿岸への土砂流出の状態を画像化した。
- 公表された画像データは解像度的には航空写真やドローン写真と比べて解像度は粗いが，災害の全体像が分かりやすいと，多くのメディアで取り上げられ，非常に好評であった。
- 災害後1週間の対応として，研究者としては比較的簡単な技術であっても，できるだけ素早く，わかりやすく情報を公開することの重要性を被災地の一員となり，初めて分かった。

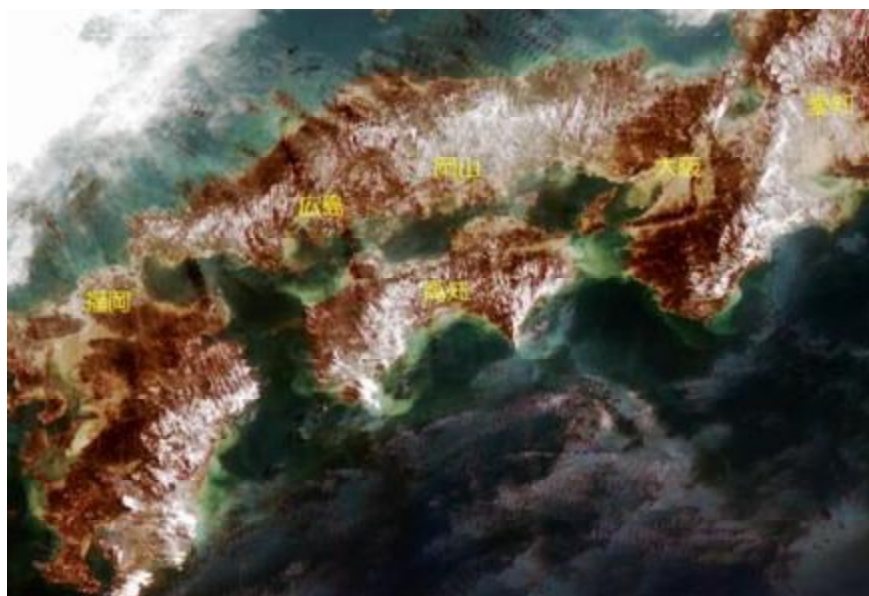
元画像：宇宙航空研究開発機構（JAXA）ひまわりモニターより取得，処理：等緯度経度格子にリサンプリングされた「ひまわりL1格子化データ」（NetCDF4形式）を使って，日本時9時～13時10分までの10分間隔，25シーンの最小値処理を実施（約1km格子），処理者：作野裕司（広島大学大学院工学研究科，sakuno@hiroshima-u.ac.jp），謝辞：本報告のひまわり8号から作成した西日本豪雨災害に関する研究プロダクトは，宇宙航空研究開発機構（JAXA）の分野横断型プロダクト提供サービス（P-Tree）より提供を受けた。

豪雨直後の7月9日（月）午前には日本の気象衛星「Himawari-8（ひまわり8号）」が西日本全体を撮影した衛星写真です。この画像は午前9時から午後1時10分までの計25シーンを使って，陸域が映っている場所だけを合成した写真になっている。

これより，九州，四国，関西の海岸線にそって黄土色の水塊が見られ，豪雨により河川を通じて海に大量の土砂を流出している様子がよくわかる。
